# RESULTADOS DE LA INSPECCIÓN

Centro de Diagnóstico Automotor del Oriente AGENCIA LLANOGRANDE, NIT: 900130135-8  
Km 2 vía Llanogrande vereda Chipre, RIONEGRO (ANTIOQUIA)  
TEL: 4482301

| Placa<br>SNU467 | País<br>Colombia | Servicio<br>Público | Clase<br>Bus | Marca<br>Chevrolet | Línea<br>Frr |

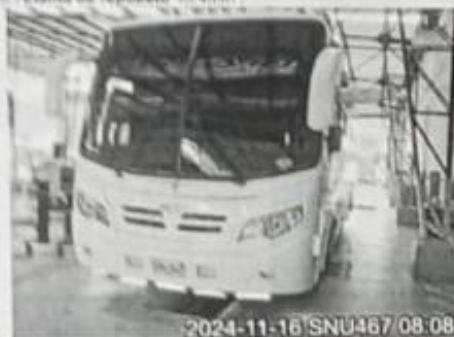
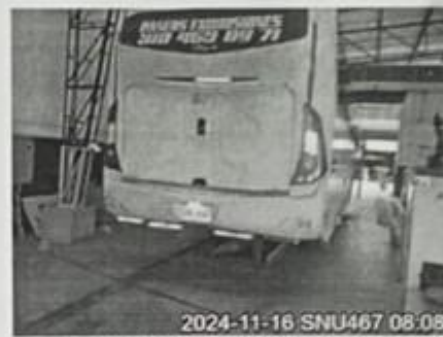
Ronal Sánchez Ortiz (Foto exterior), Ronal Sánchez Ortiz (Foto interior), Ronal Sánchez Ortiz (Tercera placa), Ronal Sánchez Ortiz (Inspección sensorial exterior), Ronal Sánchez Ortiz (Inspección, peso y freno), Ronal Sánchez Ortiz (Inspección sensorial interior), Ronal Sánchez Ortiz (Profundidad de labrado), Ronal Sánchez Ortiz (Inspección sensorial motor), Ronal Sánchez Ortiz (Inspección sensorial interior).
