**cda la 33**  
REVISTA TECNICOECONÓMICA

| Placa<br>TMV146 | País<br>Colombia | Servicio<br>Público | Color<br>Blanco | Combustible<br>Diesel | VIN o Chasis<br>JN1MG4E25Z0725446 | |

**8. RESULTADOS DE LA INSPECCIÓN MECANIZADA REALIZADA DE ACUERDO CON LOS MÉTODOS DEFINIDOS EN LA NTC 5375**

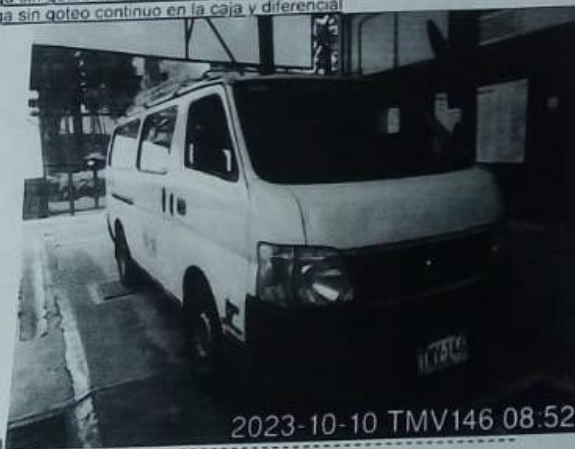
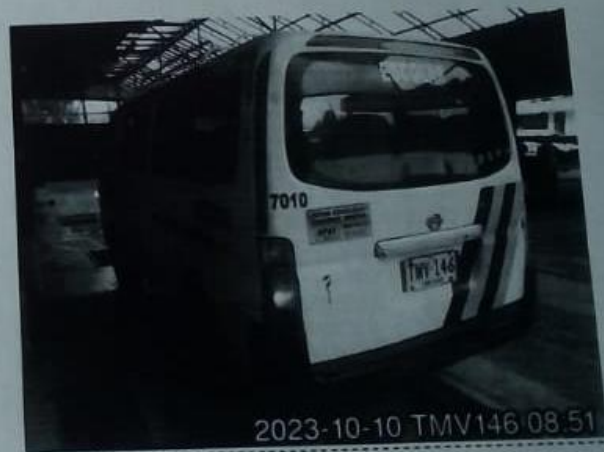
: Mal estado del tope de la suspensión trasera izquierda  
: Fuga sin goteo continuo en la parte inferior del motor  
: Fuga sin goteo continuo en la caja y diferencial
