## FORMATO DE INSPECCIÓN DE VEHÍCULO

Reporte: **5143**

| PLACA<br>GDH 798 | | NUMERO INTERNO<br>051 | | EMPRESA<br>INTERNACIONAL DE TRANSPORTES<br>ESPECIALES SAS | | FECHA DE REVISION<br>18 SEPTIEMBRE 2024 | | PROXIMA REVISION<br>18 NOVIEMBRE 2024 | | PROPIETARIO<br>DIANA CAMILA RUBIO | | IDENTIFICACION (CC-NIT)<br>52423100 | | SERVICIO<br>PUBLICO | | CIUDAD<br>TUNJA | | | |

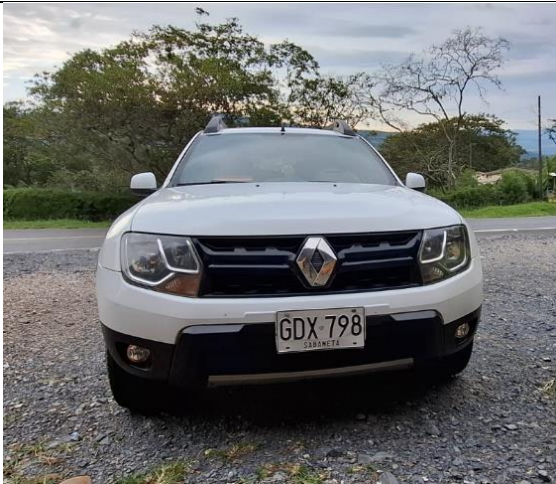
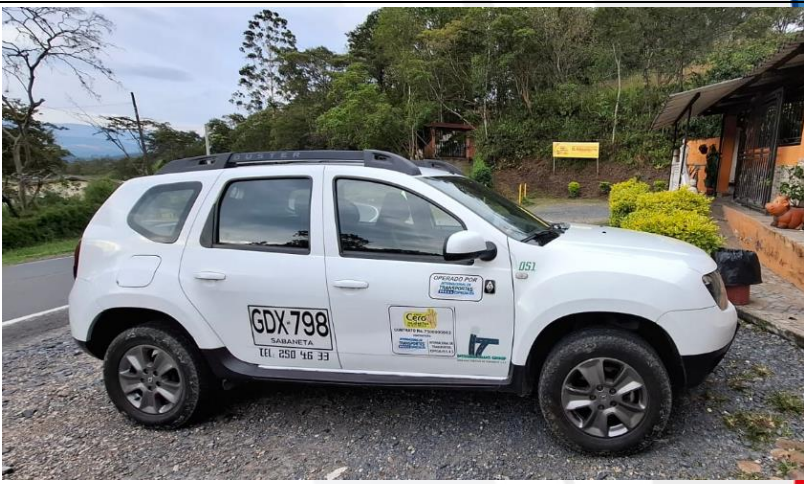
14-EVIDENCIA FOTOGRAFICA

CONCEPTO PROFESIONAL DE LA REVISION:  
**APROBADO**

RECOMENDACIONES: ACTUALIZAR BOTIQUIN, CONTINUAR CON EL CORRECTO MANTENIMIENTO.
