RESULTADOS DE LA INSPECCIÓN

CENTRO DE DIAGNOSTICO AUTOMOTOR EL DIAMANTE , NIT: 900.034.989-1  
Calle 51 NO 69-2, MEDELLIN (ANTIOQUIA)  
TEL: 4798225 - 3017538391

3. DATOS DEL VEHICULO					
Placa TTQ589	País Colombia	Servicio Público	Clase Microbus	Marca Nissan	Línea Urvan
Modelo 2014	No. de licencia de 2014 X0981566943	Fecha Matrícula 2014-05-16	Color Blanco	Combustible Diesel	VIN o Chasis JN1MC2E26Z0001296
No. Motor YD25335093A	Tipo Motor DIESEL	Cilindraje 2488	Kilometraje 239655	Número de Sillas 17	Vidrios Polarizados SI ( ) NO ( )
					Blindaje SI ( ) NO (X)

B. RESULTADOS DE LA INSPECCIÓN MECANIZADA REALIZADA DE ACUERDO CON LOS MÉTODOS DEFINIDOS EN LA NTC 5375

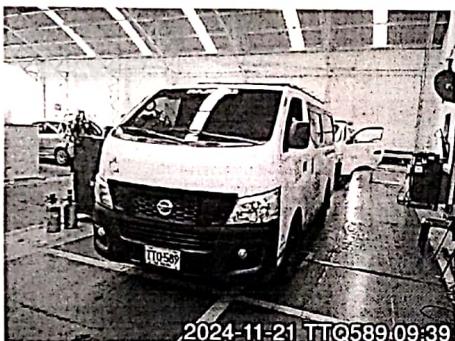
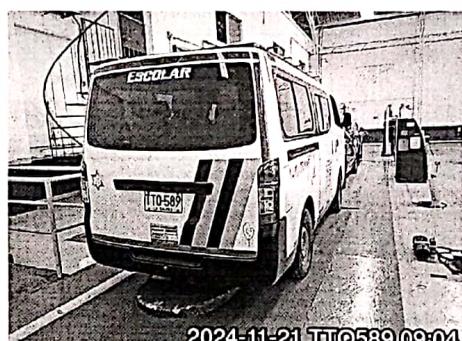
**F.COMENTARIOS U OBSERVACIONES ADICIONALES**

Código	Descripción	Grupo	Tipo de defecto	
			A	B
	Mal estado de parachoques y/o defensas	6.1 Revisión exterior		X
	Perdidas de aceite sin goteo continuo en la transmisión o la caja	6.14 Transmisión		X
		Total	0	2
