RESULTADOS DE LA INSPECCIÓN

Documento de identidad CC (X) NIT () CE () No. 71647601	Ciudad La estrella	Departamento Antioquia
3. DATOS DEL VEHICULO		
Placa TD2511	País Colombia	Servicio Público
Modelo 2012	No. de licencia de transito 10018193301	Fecha Matrícula 2012-05-10
No. Motor Z0706987CM	Tipo Motor DISEÑO	Cilindrada 2953
Kilometraje 318898	Color Blanco	Número de Sillas 16
Vidrios Polarizados SI () NO (X)	Combustible Diesel	VIN o Chasis JN1MG4E25Z0796987
Blindaje SI () NO (X)

B. RESULTADOS DE LA INSPECCIÓN MECANIZADA REALIZADA DE ACUERDO CON LOS MÉTODOS DEFINIDOS EN LA NTC 5375

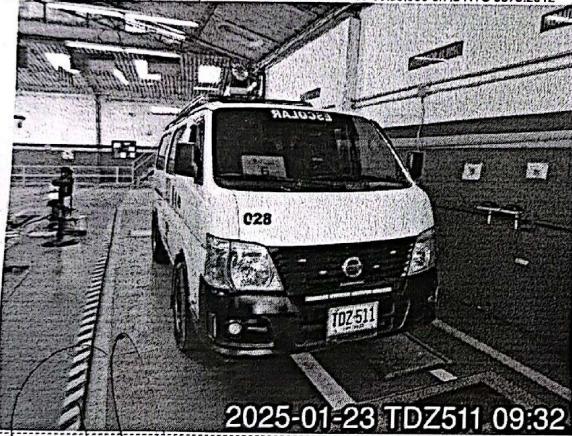
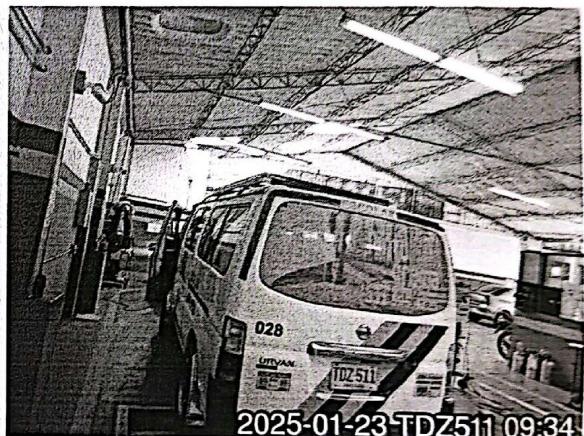
Leonardo Nuñez Montaegre [Foto trasera], Luis Alberto Diaz Muñoz [Inspección sensorial exterior], Luis Alberto Diaz Muñoz [Foto delantera], Luis Alberto Diaz Muñoz [Inspección sensorial inferior], Luis Alberto Diaz Muñoz [Tercera placa], Luis Alberto Diaz Muñoz [Alineación peso, suspensión y frenos], Yesion Camilo Salas Mosquera [Alineación de luces], Luis Alberto Diaz Muñoz [Inspección sensorial motor], Luis Alberto Diaz Muñoz [Profundidad de labrado], Luis Alberto Diaz Muñoz [Inspección sensorial interior].
