RESULTADOS DE LA INSPECCIÓN

CDA GLORIETA GUAYABAL, NIT: 901160380-8
CRA 52 No. 9a-25, MEDELLIN (ANTIOQUIA)
TEL: 6073305 - 3013176894

B. RESULTADOS DE LA INSPECCIÓN MECANIZADA REALIZADA DE ACUERDO CON LOS MÉTODOS DEFINIDOS EN LA NTC 5375

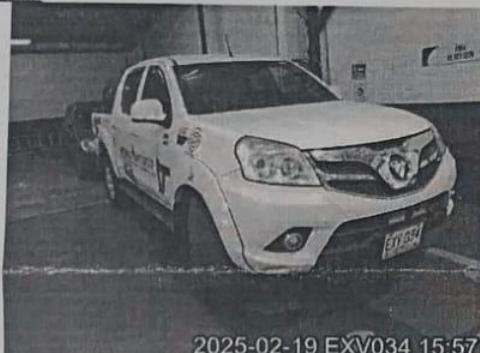
2025-02-19 EXV034 15:57

Código	Descripción	Grupo	Tipo de defecto	
			A	B
	Pérdidas de aceite sin goteo continuo	Motor		X
	Batería con soporte suelto o con riesgo de desprendimiento	Motor		X
	Pérdidas de aceite sin goteo continuo en la transmisión o la caja	Transmisión		X
		Total	0	3
