**A. INFORMACIÓN GENERAL**

**B. RESULTADOS DE LA INSPECCIÓN MECANIZADA REALIZADA DE ACUERDO CON LOS MÉTODOS DEFINIDOS EN LA NTC 5375**

**E. CONFORMIDAD CON LA NORMA NTC 5375**

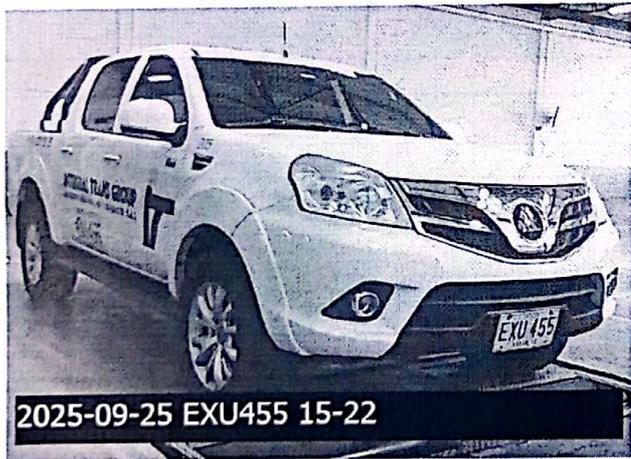
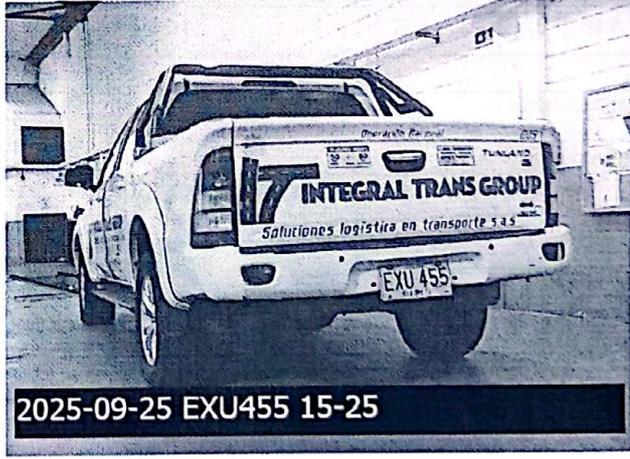
Labrado Eje 1 Izquierda: 4,6 mm, Derecha: 4,9 mm, Eje 2 Izquierda: 4,8 mm, Derecha: 4,7 mm, Repuesto: 5,0 mm, Fuerza Aux Eje 2 : Izq (2657) Der (2272)
