## FORMATO DE INSPECCIÓN DE VEHÍCULO

Reporte: **5198**

| PLACA<br>GDH 798 | NUMERO INTERNO<br>051 | EMPRESA<br>-- | FECHA DE REVISIÓN<br>29 DICIEMBRE 2025 | PRÓXIMA REVISIÓN<br>29 FEBRERO 2026 | PROPIETARIO<br>DIANA CAMILA RUBIO | IDENTIFICACIÓN (CC-NIT)<br>52423100 | SERVICIO PÚBLICO | CIUDAD<br>TUNJA |

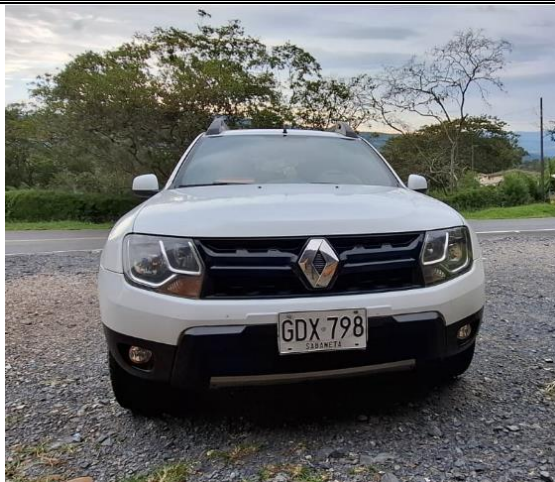
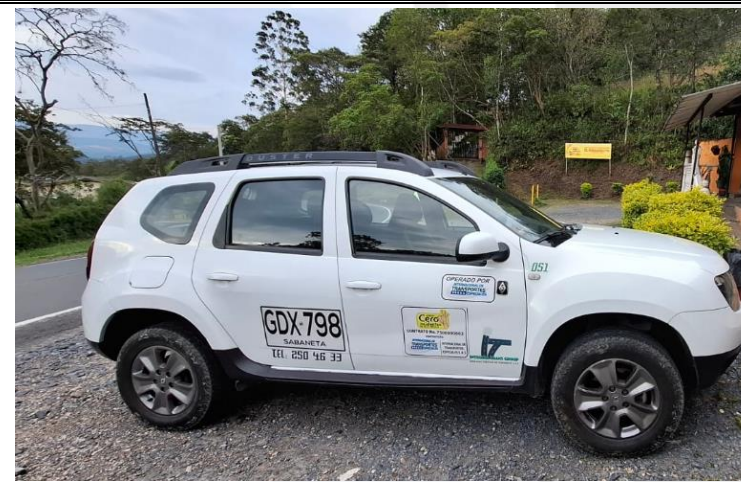
### 14-EVIDENCIA FOTOGRAFICA

**APROBADO**

RECOMENDACIONES: ACTUALIZAR Y COMPLETAR BOTQUIN, CONTINUAR CON EL CORRECTO MANTENIMIENTO.
