**Factura electrónica de venta
 No. FEC-17439**

3. DATOS DEL VEHICULO					
Placa GUX446	País Colombia	Servicio Público	Clase Camioneta	Marca Kia	Línea Niro
Modelo 2021	No. de licencia de tránsito 10020608326	Fecha Matrícula 2020-06-03	Color Blanco	Combustible Gasolina - electrico	VIN o Chasis KNACB81CGM5379549
No. Motor G4LELS627042	Tipo Motor OTTO	Cilindraje 1580	Kilometraje 64048	Número de Sillas 5	Vidrios Polarizados SI () NO (X)
					Blindaje SI () NO (X)

B. RESULTADOS DE LA INSPECCIÓN MECANIZADA REALIZADA DE ACUERDO CON LOS MÉTODOS DEFINIDOS EN LA NTC 5375

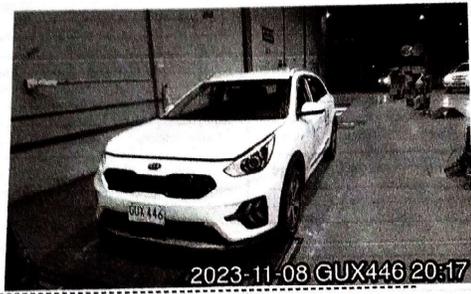
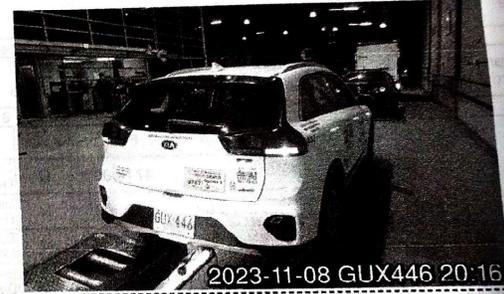
Código	Descripción	Grupo	Tipo de defecto	
			A	B
	Pérdidas de aceite sin goteo continuo	6.12 Motor		X
Total			0	1

Eje1 derecha 1 5.22mm ; Eje2 derecha 1 4.02mm ; Eje1 izquierda 1 5.77mm ; Eje2 izquierda 1 4.62mm ; Llanta de repuesto 2.46mm ;
