# RESULTADOS DE LA INSPECCIÓN

**RUEDE SEGURO**

### 3. DATOS DEL VEHICULO

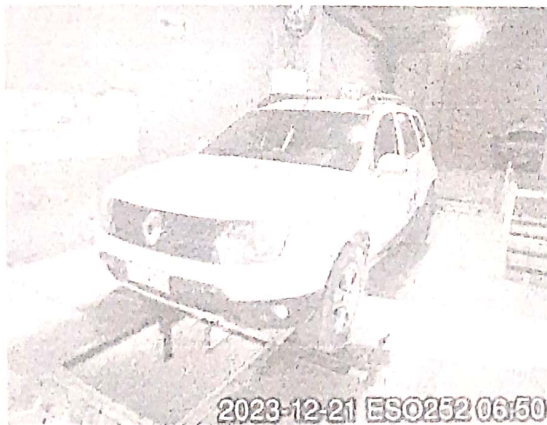
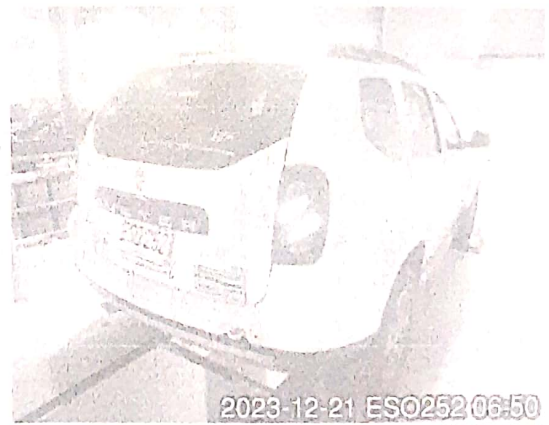
Eje1 derecha 1 3.99mm ; Eje2 derecha 1 4.22mm ; Eje1 izquierda 1 3.77mm ; Eje2 izquierda 1 4.18mm ; Llanta de repuesto 5.00mm ;
