# RESULTADOS DE LA INSPECCIÓN

**RUEDE SEGURO** CDA RUEDE SEGURO LTDA. NIT. 9001762151  
KR 43 No 13 17, BOGOTÁ, D.C. (BOGOTÁ)  
TEL: 7450298

## B. RESULTADOS DE LA INSPECCIÓN MECANIZADA REALIZADA DE ACUERDO CON LOS MÉTODOS DEFINIDOS EN LA NTC 5375

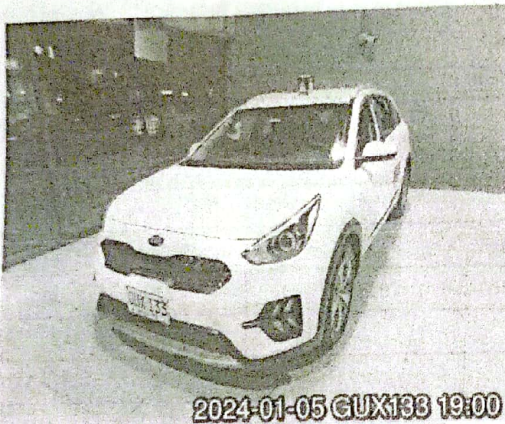
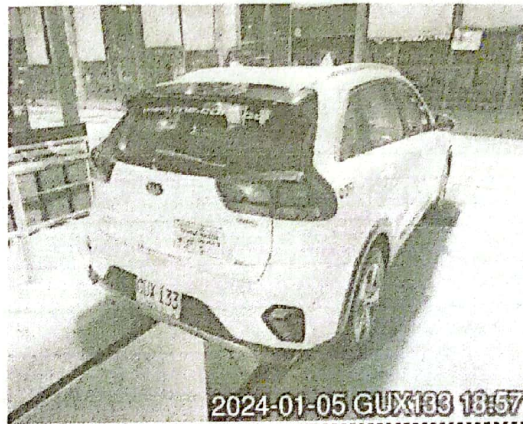
Eje1 derecha 1 4.35mm ; Eje2 derecha 1 4.72mm ; Eje1 izquierda 1 4.25mm ; Eje2 izquierda 1 4.81mm ; Llanta de repuesto 3.22mm ;
