# RESULTADOS DE LA INSPECCIÓN

**RUEDA SEGURO** CDA RUEDA SEGURO LTDA, NIT: 0001702151  
KR 43 No 13 17, BOGOTÁ, D.C (BOGOTÁ)  
TEL: 7450290

## B. RESULTADOS DE LA INSPECCIÓN MECANIZADA REALIZADA DE ACUERDO CON LOS MÉTODOS DEFINIDOS EN LA NTC 6376

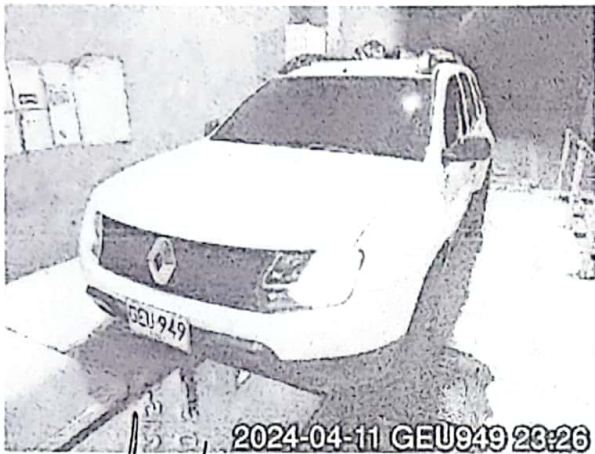
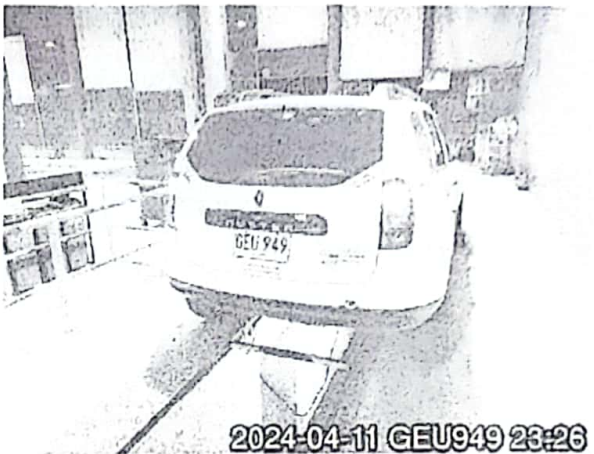
Eje1 derecha 1 4.99mm ; Eje2 derecha 1 5.02mm ; Eje1 izquierda 1 4.87mm ; Eje2 izquierda 1 5.11mm ; Llanta de repuesto 7.00mm ;
