RESULTADOS DE LA INSPECCIÓN

CDA LA 33 S.A.S, NIT: 811026246-1
CARRERA 63 N 32 E 69, MEDELLIN (ANTIOQUIA)
TEL: 6044795995 - 6043628816

B. RESULTADOS DE LA INSPECCIÓN MECANIZADA REALIZADA DE ACUERDO CON LOS MÉTODOS DEFINIDOS EN LA NTC 5375

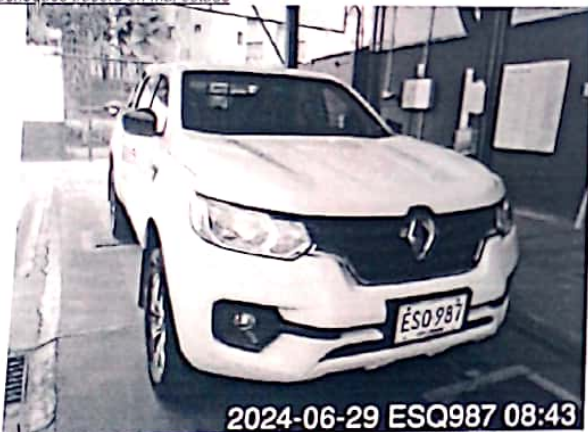
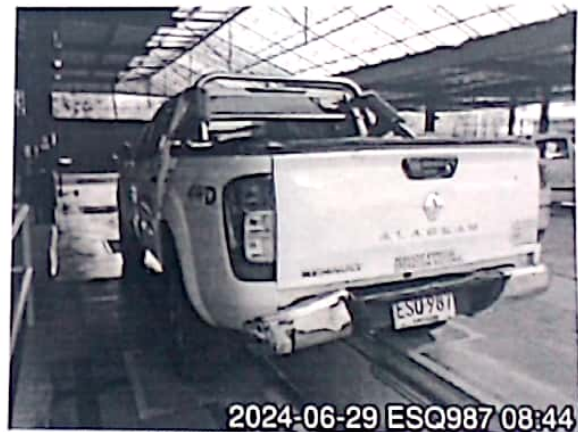
Código	Descripción	Grupo	Tipo de defecto	
			A	B
	Mal estado de parachoques y/o defensas	6.1 Revisión exterior		X
Total			0	1

: Parachoques trasero en mal estado
