RESULTADOS DE LA INSPECCIÓN

CERTIFICADO NACIONAL TECNOMECANICO S.A., NIT: 8040171887
VIA A GIRON KM 2, BUCARAMANGA (SANTANDER)

Placa NOW168	País Colombia	Servicio Público	Clase Camioneta	Marca Renault	Línea Duster
Modelo 2024	No. de licencia de transito 10031315337	Fecha Matrícula 2024-03-09	Color Blanco glacial (v)	Combustible Gasolina	VIN o Chasis 9FBHJD203RM855594
No. Motor J759Q261094	Tipo Motor OTTO	Cilindraje 1598	Kilometraje 9903	Número de Sillas 4	Vidrios Polarizados SI () NO (X)

B. RESULTADOS DE LA INSPECCIÓN MECANIZADA REALIZADA DE ACUERDO CON LOS MÉTODOS DEFINIDOS EN LA NTC 5375

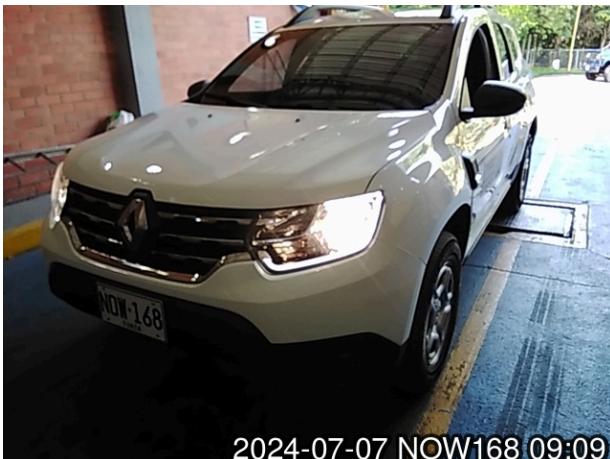
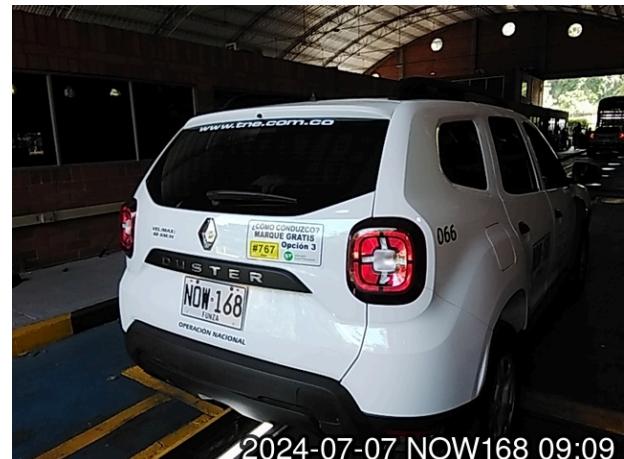
Ivan Yesith Villamizar [Profundidad de labrado], Ivan Yesith Villamizar [Tercera placa], Ivan Yesith Villamizar Rodriguez [Alineación, peso, suspensión y frenos], Ivan Yesith Villamizar Rodriguez [Foto delantera], Ivan Yesith Villamizar Rodriguez [Foto trasera],
