| Placa GUZ820 | País Colombia | Servicio Público | Clase Campero | Marca Renault | Línea Duster |

B. RESULTADOS DE LA INSPECCIÓN MECANIZADA REALIZADA DE ACUERDO CON LOS MÉTODOS DEFINIDOS EN LA NTC 5375

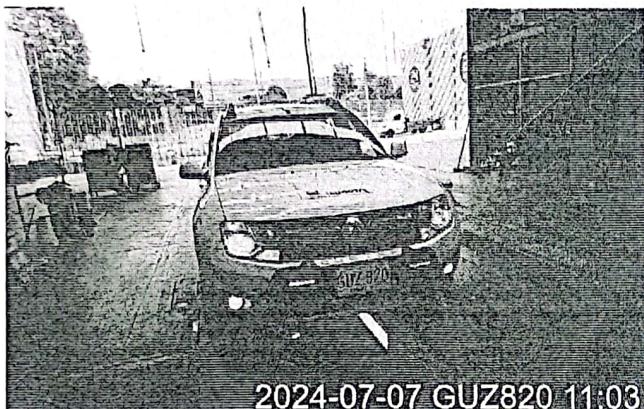
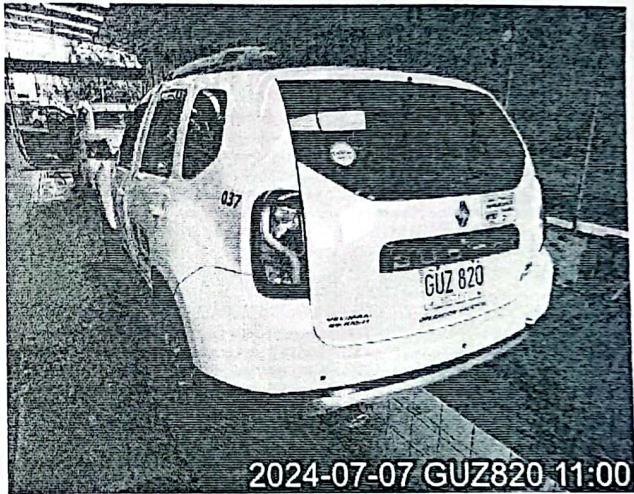
Reinaldo Peña Masmela [Alineación, peso, suspensión y frenos], Reinaldo Peña Masmela [Inspección sensorial motor], Reinaldo Peña Masmela [Inspección sensorial inferior], Reinaldo Peña Masmela [Inspección sensorial exterior], Reinaldo Peña Masmela [Tecera placa], Faber Antonio Becerra Corrales [Foto trasera], Reinaldo Peña Masmela [Profundidad de labrado], Reinaldo Peña Masmela [Inspección sensorial interior], Reinaldo Peña Masmela [Foto delantera].
