# RESULTADOS DE LA INSPECCIÓN

**CDA**  
**RUEDE SEGURO**

## B. RESULTADOS DE LA INSPECCIÓN MECANIZADA REALIZADA DE ACUERDO CON LOS MÉTODOS DEFINIDOS EN LA NTC 5375

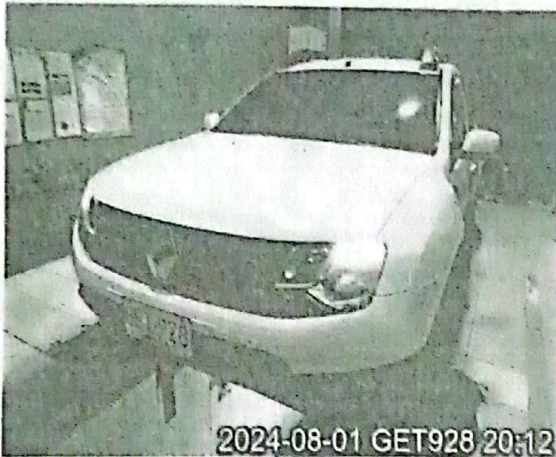
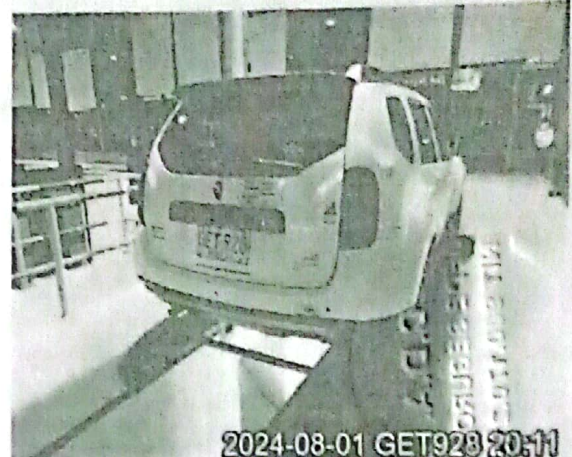
Eje1 derecha 13.29mm ; Eje2 derecha 13.11mm ; Eje1 izquierda 13.43mm ; Eje2 izquierda 13.08mm ; Llanta de repuesto 5.88mm ;
