# RESULTADOS DE LA INSPECCIÓN

**CD A**  
**RUEDE SEGURO** CDA RUEDE SEGURO LTDA. NIT. 9001702151  
 KR 43 No 13 17, BOGOTÁ, D.C. (BOGOTÁ)  
 TEL: 7450298

## B. RESULTADOS DE LA INSPECCIÓN MECANIZADA REALIZADA DE ACUERDO CON LOS MÉTODOS DEFINIDOS EN LA NTC 5375

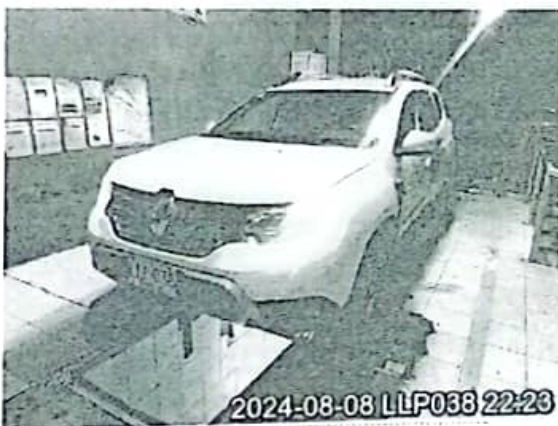
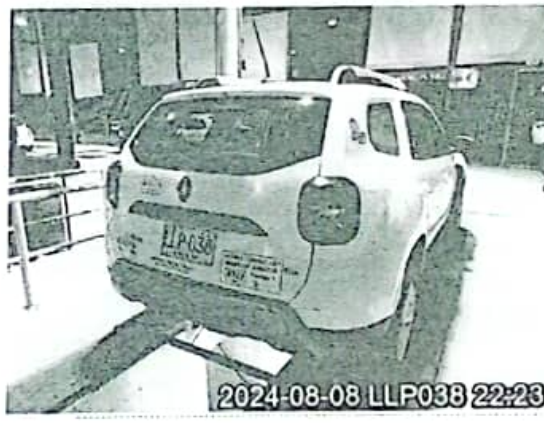
Eje1 derecha 1 1.61mm ; Eje2 derecha 1 2.01mm ; Eje1 izquierda 1 1.62mm ; Eje2 izquierda 1 2.02mm ; Llanta de repuesto 4 16mm ;
