REPÚBLICA DE COLOMBIA
MINISTERIO DE TRANSPORTE

CDA RIMAR
CR 1C # 6-45 LOTE 2 SECTOR 1C, Restrepo, Meta
Nit: 901403446-1 Tel: 3234383211
cdarimarestrepo@gmail.com

3. DATOS DEL VEHÍCULO					
Placa	País	Servicio	Clase	Marca	Línea
JTO424	COLOMBIA	PÚBLICO	CAMIONETA	RENAULT	ALASKAN
Modelo	Número de licencia de tránsito	Fecha de matrícula	Color	Combustible / Propulsión	VIN o Chasis
2022	10022721705	2021-04-14	BLANCO HIELO	DIESEL	9BRC033B3NK590086
No de motor	Tipo motor	Cilindrada (cm³) (si aplica)	Kilometraje	Número de pasajeros (sin incluir conductor)	Blindaje
YD25727521P	4T	2488	94482	4	SI() NO(X)
Potencia (si aplica)	Tipo de carrocería	Fecha Vencimiento SOAT	Conversión GNV	Fecha vencimiento GNV	
163	DOBLE CABINA	2025-03-31	SI() NO() N/A(X)

B. RESULTADOS DE LA INSPECCIÓN MECANIZADA REALIZADA DE ACUERDO CON LOS MÉTODOS DEFINIDOS POR LA NTC 5375; NTC 6218; NTC 6282.

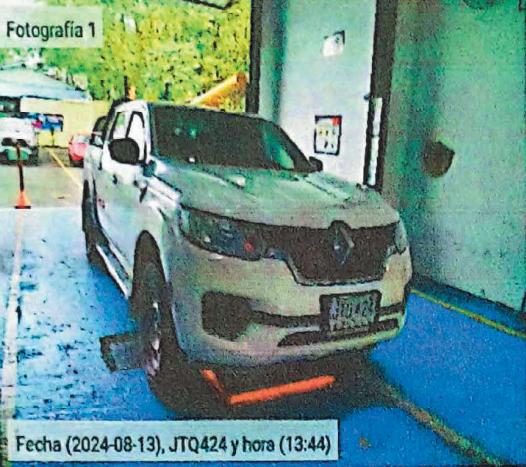
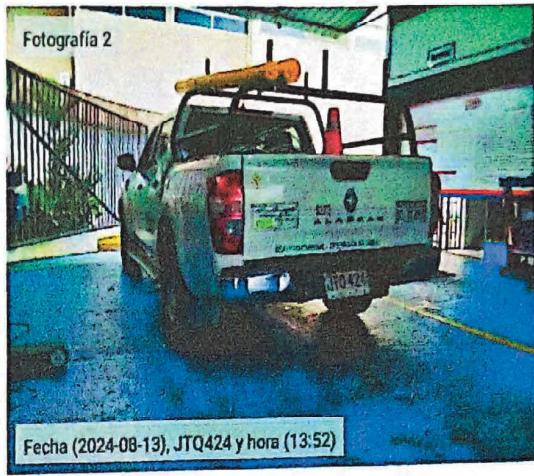
G. REGISTRO FOTOGRÁFICO DE LA REVISIÓN

Código	Descripción	Grupo	Tipo de defecto	
			A	B
1.1.1.1.13	Mal estado de parachoques y/o defensas	Revisión Exterior	X	
		TOTAL	0	1

(Revisión Exterior)mal estado de parachoques por golpes y rayones
