RESULTADOS DE LA INSPECCIÓN

3. DATOS DEL VEHICULO					
Placa JOU553	País Colombia	Servicio Público	Clase Camioneta	Marca Ford	Línea Ranger
Modelo 2020	No. de licencia de transito 10020800381	Fecha Matrícula 2020-05-21	Color Blanco artic	Combustible Diesel	VIN o Chasis 8AFAR23L9LJ180842
No. Motor SA2Q LJ180842	Tipo Motor DIESEL	Cilindrada 3198	Kilometraje 151098	Número de Sillas 3	Vidrios Polarizados SI ( ) NO ( )

B. RESULTADOS DE LA INSPECCIÓN MECANIZADA REALIZADA DE ACUERDO CON LOS MÉTODOS DEFINIDOS EN LA NTC 5375

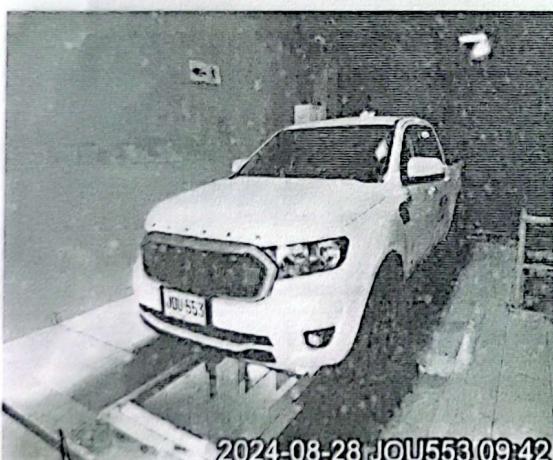
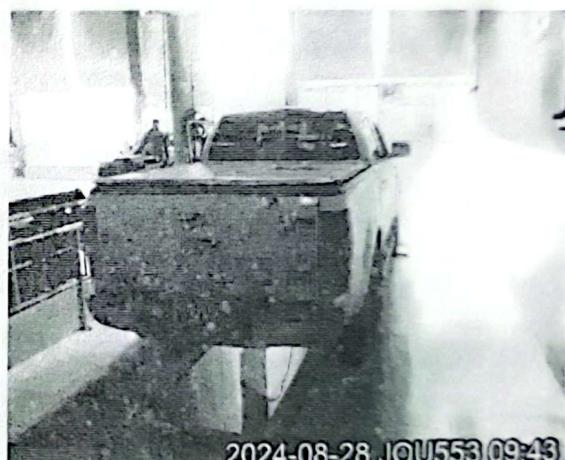
Eje1 derecha 1 2.12mm ; Eje2 derecha 1 2.43mm ; Eje1 izquierda 1 2.33mm ; Eje2 izquierda 1 2.31mm ; Llanta de repuesto 3.40mm ;
