RESULTADOS DE LA INSPECCIÓN

**CDA**  
**RUEDA SEGURO** CDA RUEDE SEGURO LTDA, NIT. 9001702151  
 KR 43 No 13 17, BOGOTÁ, D.C. (BOGOTÁ)  
 TEL: 7450298

| Placa<br>GUX471 | País<br>Colombia | Servicio<br>Público | Clase<br>Camioneta | Marca<br>Kia | Línea<br>Niro |

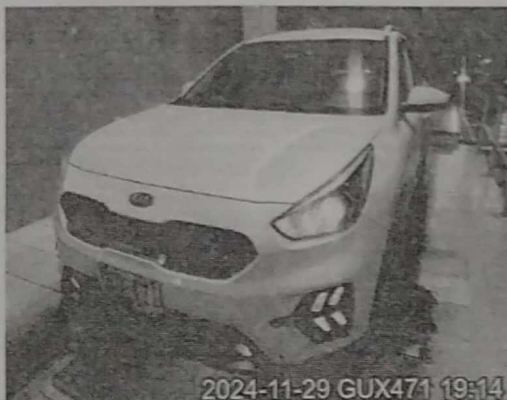
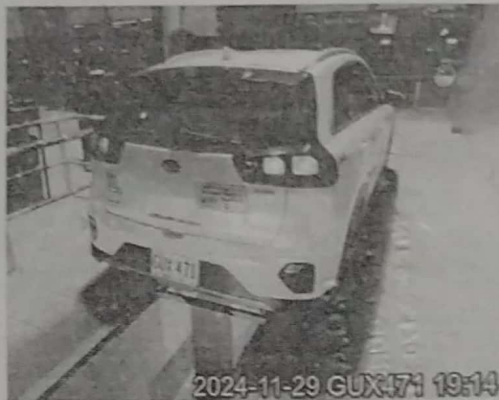
Eje1 derecha 1 3.44mm ; Eje2 derecha 1 3.55mm ; Eje1 izquierda 1 3.66mm ; Eje2 izquierda 1 3.78mm ; Llanta de repuesto 4.22mm ;
