REPUBLICA DE COLOMBIA  
MINISTERIO DE TRANSPORTE

CERTIFICADO NACIONAL TECNOMECANICO  
S.A.  
NIT: 8040171887  
Teléfono: 6319999  
Dirección: VIA A GIRON KM 2  
Ciudad: BUCARAMANGA (SANTANDER)

3.DATOS DEL VEHÍCULO					
Placa	País	Servicio	Clase	Marca	Línea
JRR919	Colombia	Público	Camioneta	Renault	Duster oroch
Modelo	Número de licencia de transito	Fecha Matrícula	Color	Combustible/Propulsión	VIN o Chasis
2021	10021855829	2020-12-16	Blanco glacial (v)	Gasolina	93Y9SR5B3MJ622873
No de Motor	Tipo Motor	Cilindraje (cm³)(si aplica)	Kilometraje	Número de pasajeros (sin incluir conductor)	Blindaje
F4RE410C262622	OTTO	1998	103441	4	SI ( ) NO (X)
Potencia (si aplica)	Tipo de Carrocería	Fecha vencimiento SOAT	Conversión GNV	Fecha Vencimiento GNV	
143	DOBLE CABINA		SI ( ) NO ( ) N/A(X)

B. RESULTADOS DE LA INSPECCIÓN MECANIZADA REALIZADA DE ACUERDO CON LOS MÉTODOS DEFINIDOS POR LA NTC 5375; NTC 6218; NTC6282.

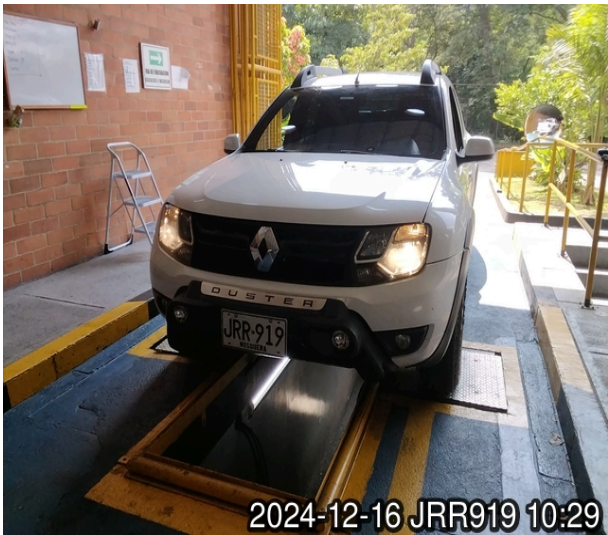
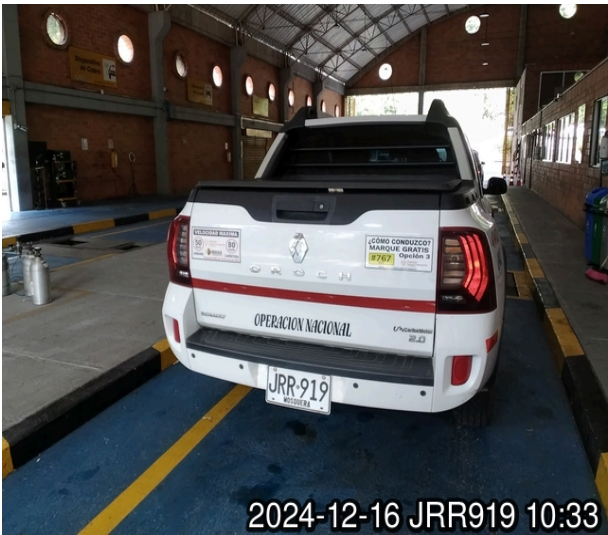
G. REGISTRO FOTOGRÁFICO DE LA REVISIÓN TÉCNICO-MECÁNICA Y DE EMISIONES CONTAMINANTES

Código	Descripción	Grupo	Tipo de defecto	
			A	B
1.1.12.38.1	Pérdidas de aceite sin goteo continuo	6.12 Motor		X
1.1.14.40.2	Perdidas de aceite sin goteo continuo en la transmisión o la caja	6.14 Transmisión		X
Total			0	2
