REPÚBLICA DE COLOMBIA  
MINISTERIO DE TRANSPORTE

CDA CARMOTOS MIX  
AV. Camaná 86 # 13A-66/70, Bogotá, D.c., Bogotá, D.C.  
Nit: 901.448.044-6 Tel: 3108800284  
gerencia@cdecarmotos.com

B. RESULTADOS DE LA INSPECCIÓN MECANIZADA REALIZADA DE ACUERDO CON LOS MÉTODOS DEFINIDOS POR LA NTC 5375; NTC 6218; NTC 6282.

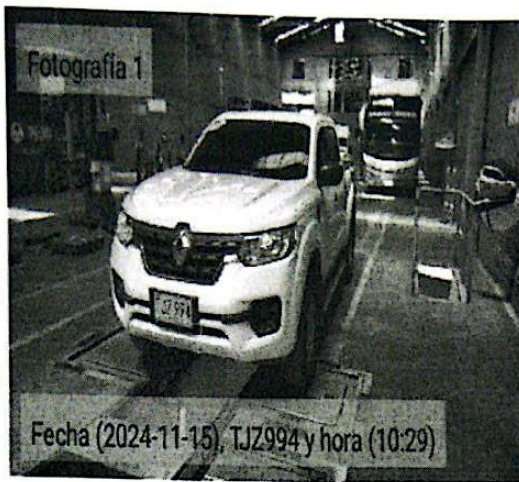
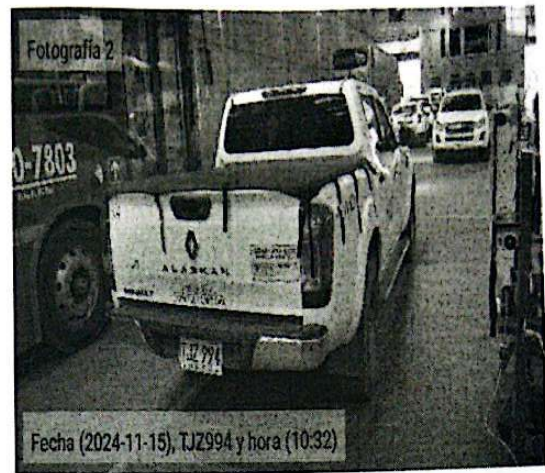
OMAR YECID CAYCEDO TORRES [Toma De Fotos 1-Pruebas Visuales]-HAROL YECID ALBA ALDANA [Toma De Fotos 2-Alineación De Luces]-
