RESULTADOS DE LA INSPECCIÓN

CERTIFICADO NACIONAL TECNOMECANICO S.A., NIT: 8040171887  
VIA A GIRON KM 2, BUCARAMANGA (SANTANDER)  
TEL: 6319999

| 3. DATOS DEL VEHICULO | | | | | | |
|---|---|---|---|---|---|---|
| NOW169 | Colombia | Público | Camioneta | Renault | Duster | |

NUMERO DE CONSECUTIVO DE LA INSPECCION  
258858

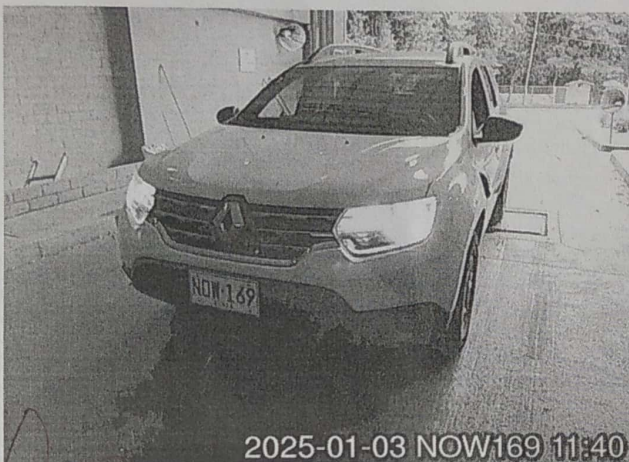
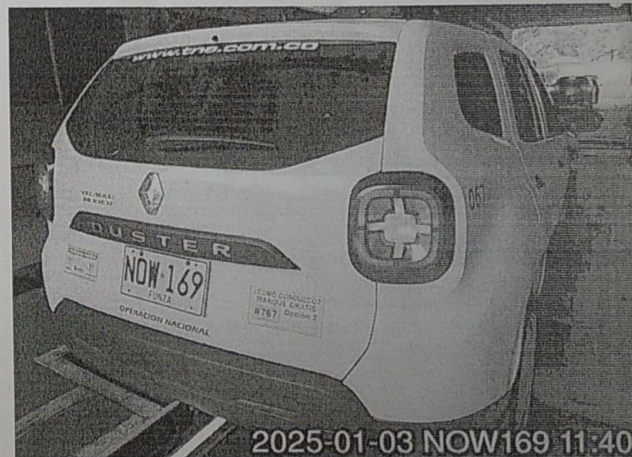
Victor Alfonso Buenahora Buenahora [Alineación, peso, suspensión y frenos], Ivan Yesith Villamizar Rodriguez [Foto trasera], Ivan Yesith Villamizar Rodriguez [Foto delantera], Victor Alfonso Buenahora Buenahora [Profundidad de labrado], Ivan Yesith Villamizar Rodriguez [Tercera placa],
