# RESULTADOS DE LA INSPECCIÓN

CDA RUEDA SEGURO LTDA. NIT. 9901702151  
 KR 43 No 13 17, BOGOTÁ, D.C. (BOGOTÁ)  
 TEL. 7450298

## B. RESULTADOS DE LA INSPECCIÓN MECANIZADA REALIZADA DE ACUERDO CON LOS MÉTODOS DEFINIDOS EN LA NTC 5375

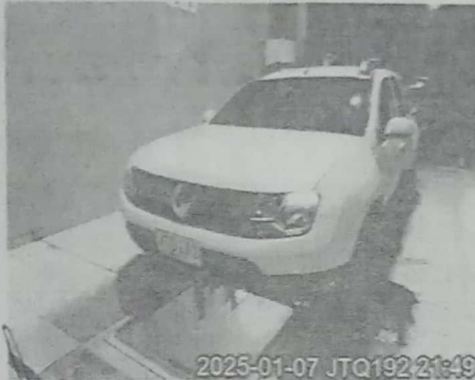
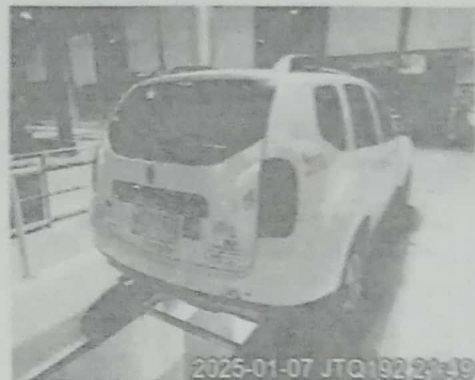
Eje1 derecha 1 4.16mm , Eje2 derecha 1 5.23mm , Eje1 izquierda 1 4.22mm , Eje2 izquierda 1 5.33mm , Llanta de repuesto 3.27mm .
