RESULTADOS DE LA INSPECCIÓN

Placa JRR919	País Colombia	Servicio Público	Clase Camioneta	Marca Renault	Línea Duster oroch
Modelo 2021	No. de licencia de transito 10021855829	Fecha Matrícula 2020-12-16	Color Blanco glacial (v)	Combustible Gasolina	VIN o Chasis 93Y9SR5B3MJ622873
No. Motor F4RE410C262622	Tipo Motor OTTO	Cilindraje 1998	Kilometraje 1	Número de Sillas 5	Vidrios Polarizados SI ( ) NO (X)

B. RESULTADOS DE LA INSPECCIÓN MECANIZADA REALIZADA DE ACUERDO CON LOS MÉTODOS DEFINIDOS EN LA NTC 5375

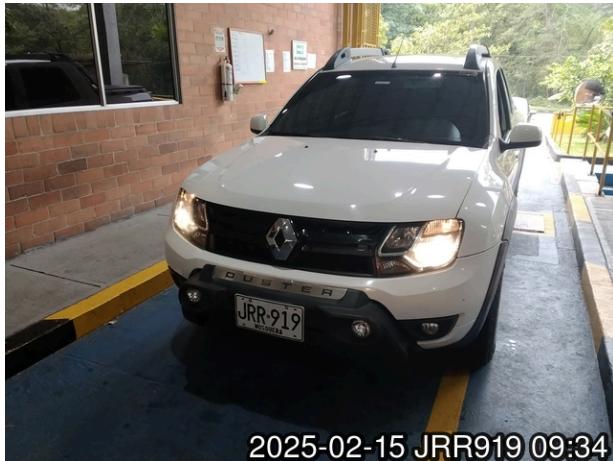
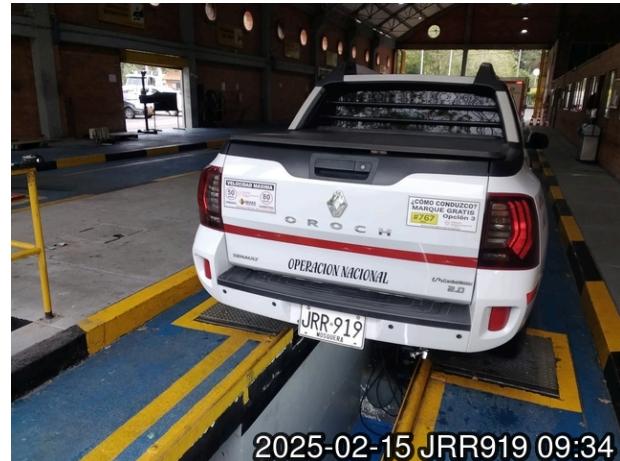
Jose Luis Garzon Tirado [Tercera placa], Jose Luis Garzon Tirado [Foto trasera], Carlos Ernesto Posada Cadena [Profundidad de labrado], Jose Luis Garzon Tirado [Foto delantera], Jose Luis Garzon Tirado [Alineación, peso, suspensión y frenos],
