RESULTADOS DE LA INSPECCIÓN

B. RESULTADOS DE LA INSPECCIÓN MECANIZADA REALIZADA DE ACUERDO CON LOS MÉTODOS DEFINIDOS EN LA NTC 5375

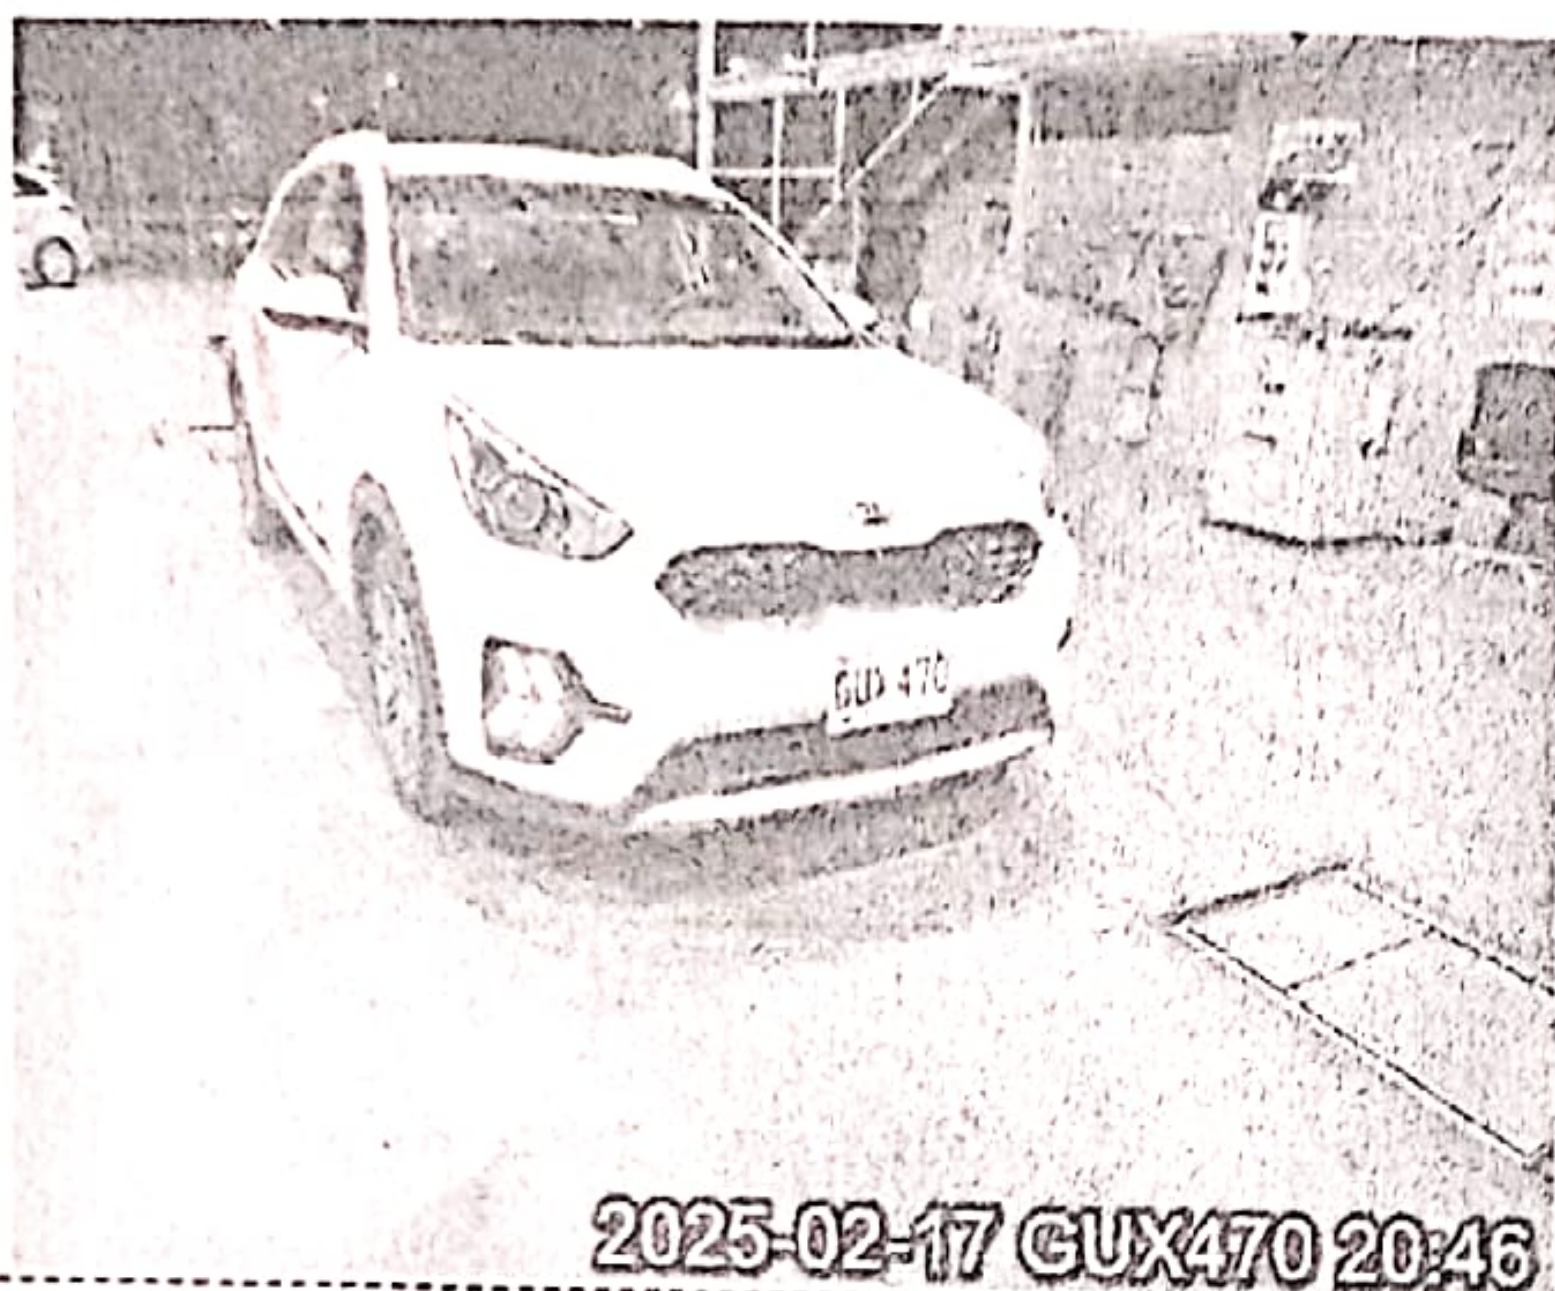
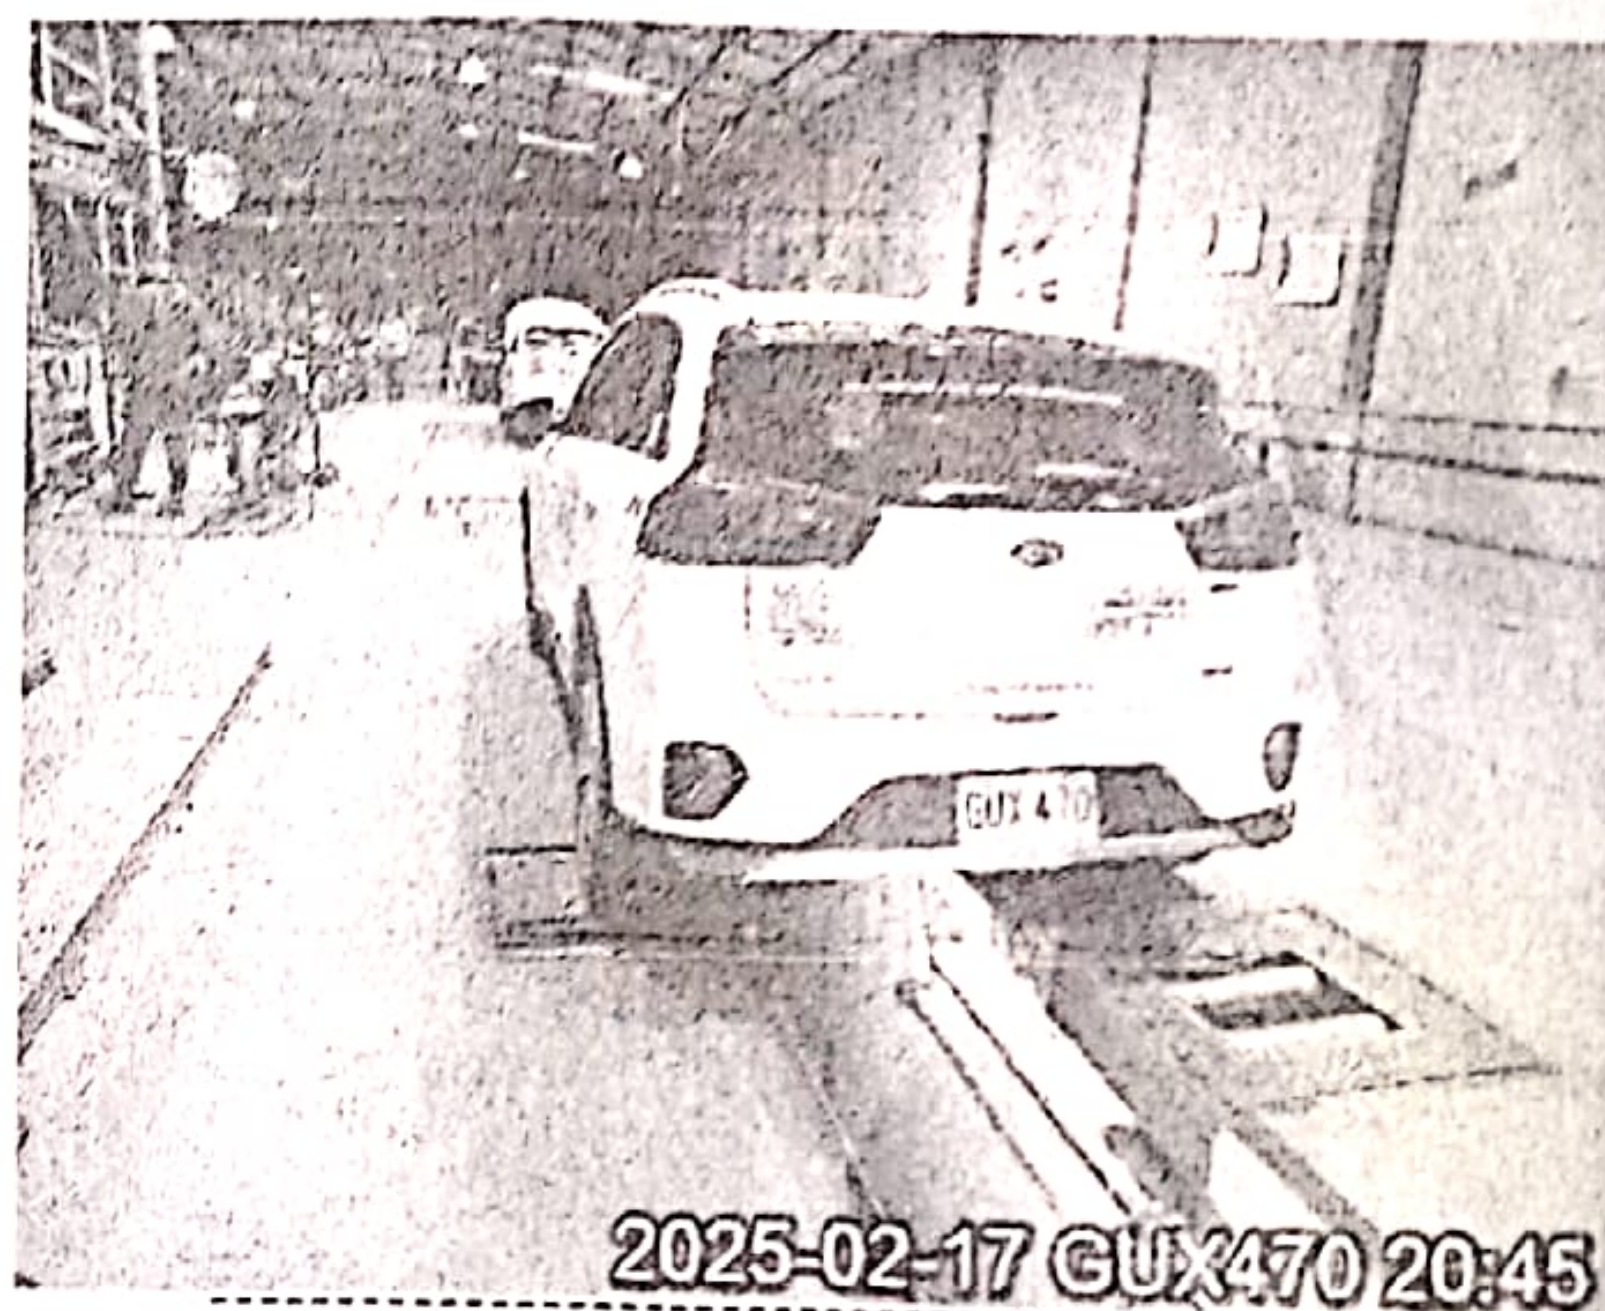
Jorge Enrique Sainea Castiblanco [Foto delantera], Julian David Pulido Alcala [Tercera placa], Julian David Pulido Alcala [Inspección sensorial interior], Julian David Pulido Alcala [Inspección sensorial exterior], Julian David Pulido Alcala [Alineación, peso, suspensión y frenos], Jorge Enrique Sainea Castiblanco [Foto trasera], Julian David Pulido Alcala [Profundidad de labrado].
