RESULTADOS DE LA INSPECCIÓN

CERTIFICADO NACIONAL TECNOMECANICO S.A., NIT: 8040171887
VIA A GIRON KM 2, BUCARAMANGA (SANTANDER)
TEL: 6319999

Placa NOW169	País Colombia	Servicio Público	Clase Camioneta	Marca Renault	Línea Duster
Modelo 2024	No. de licencia de transito 10031315400	Fecha Matrícula 2024-03-09	Color Blanco glacial (v)	Combustible Gasolina	VIN o Chasis 9FBHJD200RM910387
No. Motor J759Q278045	Tipo Motor OTTO	Cilindraje 1598	Kilometraje 36156	Número de Sillas 5	Vidrios Polarizados SI () NO (X)

B. RESULTADOS DE LA INSPECCIÓN MECANIZADA REALIZADA DE ACUERDO CON LOS MÉTODOS DEFINIDOS EN LA NTC 5375

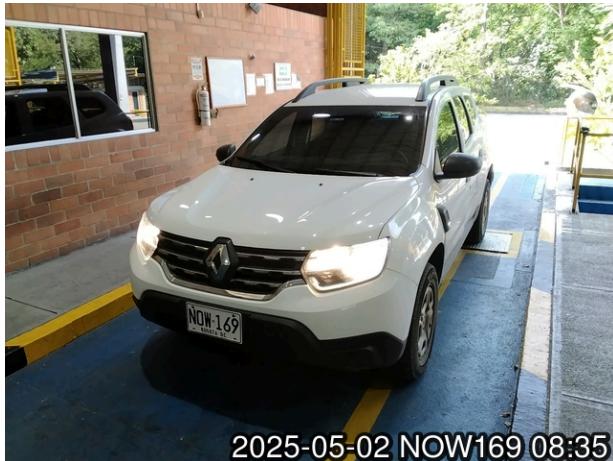
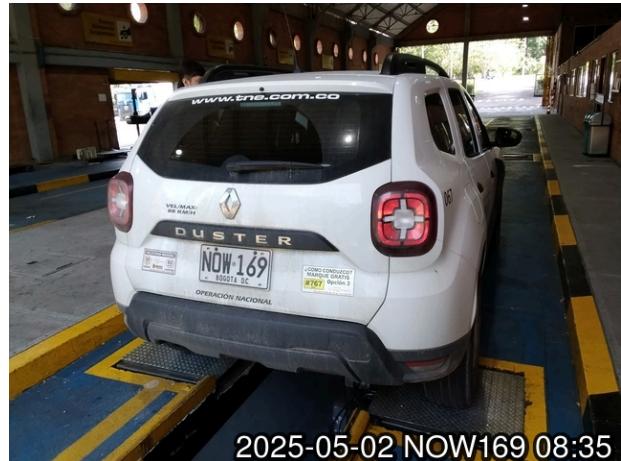
Brajhan Jhair Garavito Alfonzo [Profundidad de labrado], Jhon Edinson Romero Garnica [Foto trasera], Brajhan Jhair Garavito Alfonzo [Alineación, peso, suspensión y frenos], Jhon Edinson Romero Garnica [Foto delantera], Jhon Edinson Romero Garnica [Tercera placa],
