RESULTADOS DE LA INSPECCIÓN

CERTIFICADO NACIONAL TECNOMECANICO S.A., NIT: 8040171887  
VIA A GIRON KM 2, BUCARAMANGA (SANTANDER)  
TEL: 6319999

B. RESULTADOS DE LA INSPECCIÓN MECANIZADA REALIZADA DE ACUERDO CON LOS MÉTODOS DEFINIDOS EN LA NTC 5375

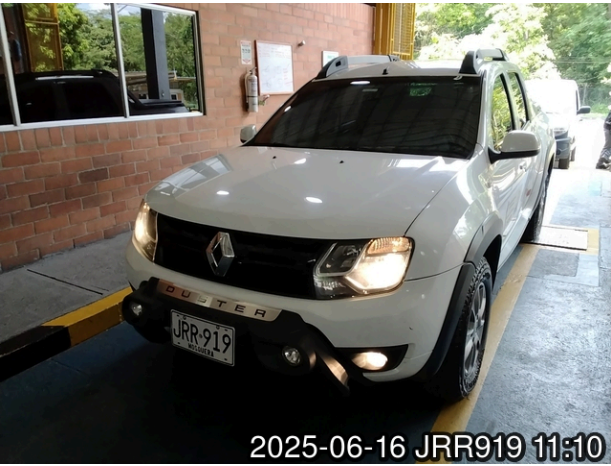
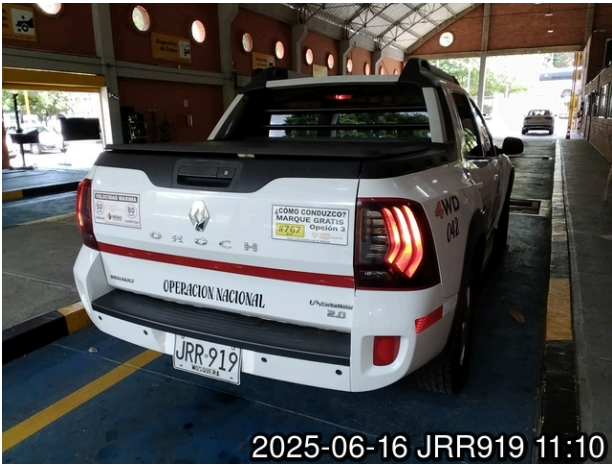
Brajhan Jhair Garavito Alfonso [Profundidad de labrado], Jhon Edinson Romero Garnica [Foto delantera], Jhon Edinson Romero Garnica [Foto trasera], Jhon Edinson Romero Garnica [Tercera placa], Brajhan Jhair Garavito Alfonso [Alineación, peso, suspensión y frenos],
