RESULTADOS DE LA INSPECCIÓN

B. RESULTADOS DE LA INSPECCIÓN MECANIZADA REALIZADA DE ACUERDO CON LOS MÉTODOS DEFINIDOS EN LA NTC 5375

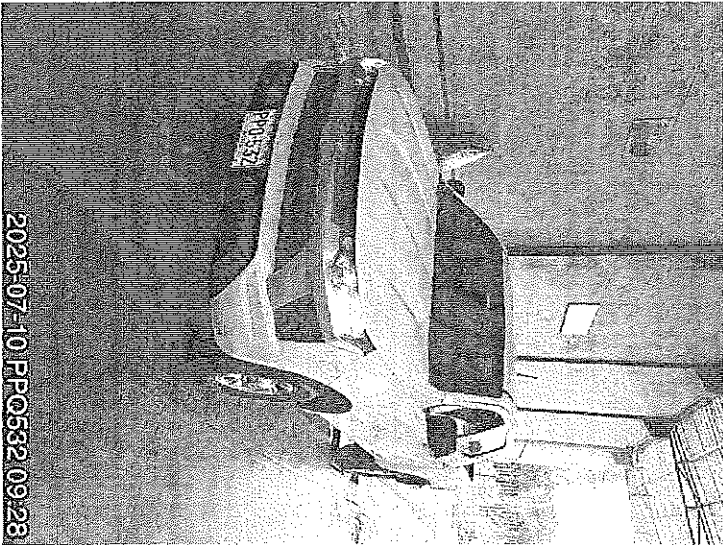
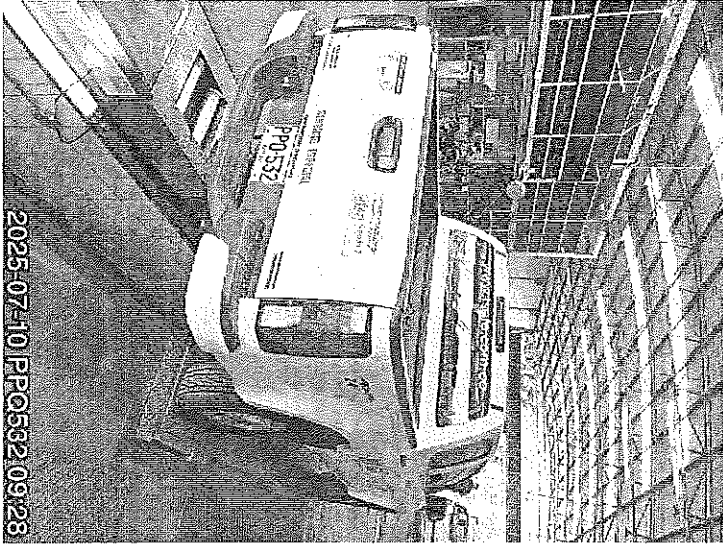
Eje1 derecha 1 3.68mm ; Eje2 derecha 1 4.27mm ; Eje1 izquierda 1 3.98mm ; Eje2 izquierda 1 4.08mm ; Llantia de repuesto 5.97mm ;
