REPÚBLICA DE COLOMBIA
MINISTERIO DE TRANSPORTE

CDA CARMOTOS MIX
AV. Carrera 86 # 13A-66/70, Bogotá, D.C., Bogotá, D.C.
NIT: 901.448.044-6 Tel: 3108800284
gerencia@cdacarmotos.com

B. RESULTADOS DE LA INSPECCIÓN MECANIZADA REALIZADA DE ACUERDO CON LOS MÉTODOS DEFINIDOS POR LA NTC 5375; NTC 6218; NTC 6282.

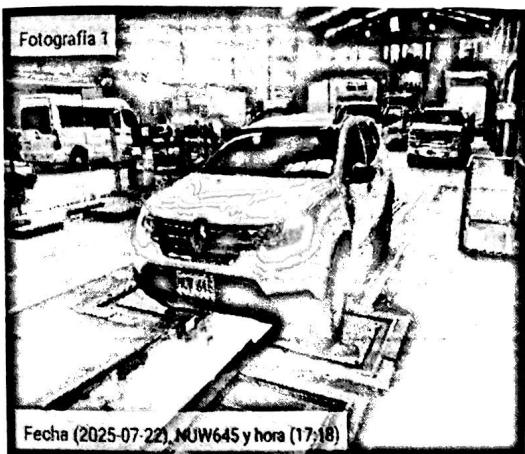
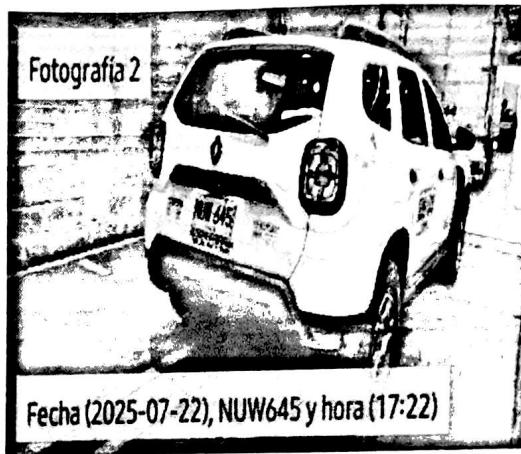
G. REGISTRO FOTOGRÁFICO DE LA REVISIÓN

J. NOMBRE DE LOS INSPECTORES QUE REALIZARON LA REVISIÓN
HAROL YESID ALBA ALDANA [Toma De Fotos 1-Pruebas Visuales]-LUCERO PINZON MALAGON[Toma De Fotos 2-Alineación De Luces]-
