# RESULTADOS DE LA INSPECCIÓN

| 1. FECHA | | 2. DATOS DEL PROPIETARIO O TENEDOR DEL VEHICULO | | | |
|---|---|---|---|---|---|
| Placa<br><b>JTQ018</b> | País<br><b>Colombia</b> | Servicio<br><b>Público</b> | Clase<br><b>Camioneta</b> | Marca<br><b>Renault</b> | Línea<br><b>Kangoo ze</b> |

## B. RESULTADOS DE LA INSPECCIÓN MECANIZADA REALIZADA DE ACUERDO CON LOS MÉTODOS DEFINIDOS EN LA NTC 5375

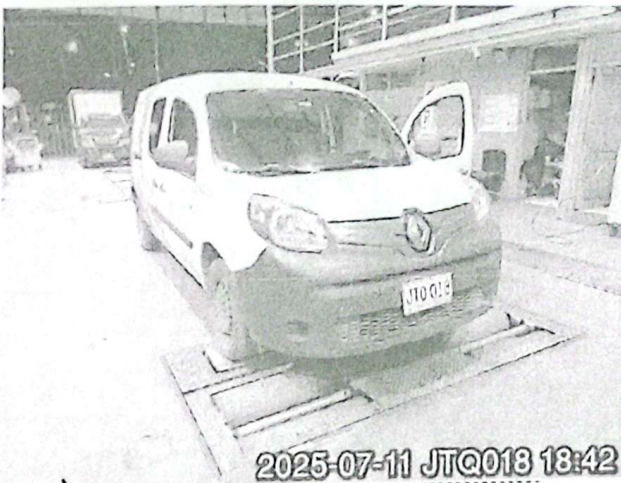
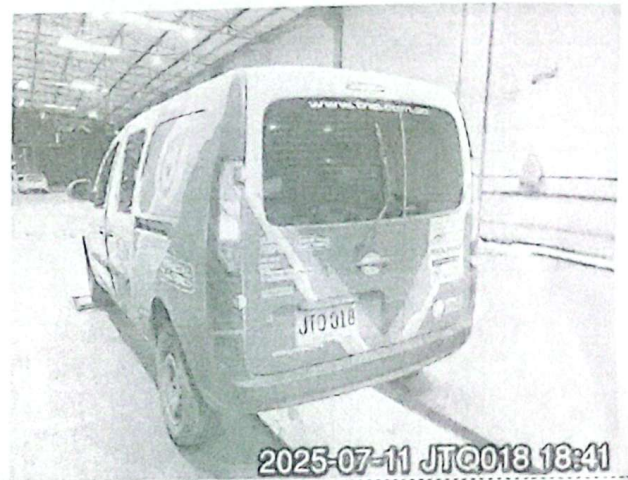
Eje1 derecha 1 3.31mm ; Eje2 derecha 1 5.63mm ; Eje1 izquierda 1 3.45mm ; Eje2 izquierda 1 4.54mm ; Llanta de repuesto 4.33mm ;
