RESULTADOS DE LA INSPECCIÓN

**CERTIFICADO NACIONAL
TECNOMECÁNICO**

| Placa PWR319 | País Colombia | Servicio Público | Clase Camioneta | Marca Ford | Línea Ranger | |

B. RESULTADOS DE LA INSPECCIÓN MECANIZADA REALIZADA DE ACUERDO CON LOS MÉTODOS DEFINIDOS EN LA NTC 5375

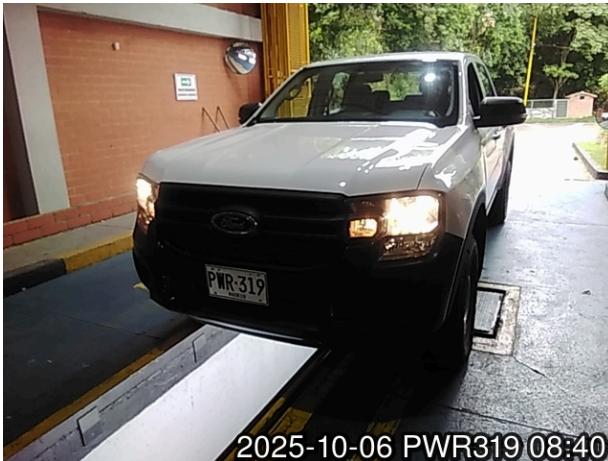
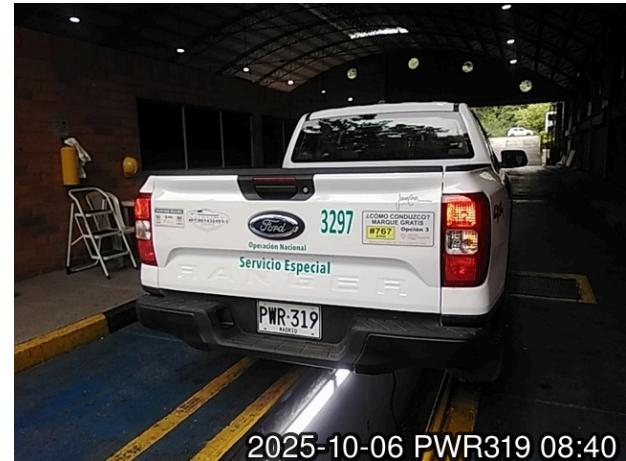
Ivan Yesith Villamizar Rodriguez [Foto trasera], Ivan Yesith Villamizar Rodriguez [Foto delantera], Victor Alfonso Buenahora Buenahora [Profundidad de labrado], Victor Alfonso Buenahora Buenahora [Alineación, peso, suspensión y frenos].
