CDA RUEDE SEGURO LTDA, NIT: 900170215-1  
Calle 13 No 43-02, BOGOTA, D.C. (BOGOTA)  
TEL: 7450298

| Placa<br>GEU407 | País<br>Colombia | Servicio<br>Público | Clase<br>Camioneta | Marca<br>Renault | Línea<br>Duster | |

**B. RESULTADOS DE LA INSPECCIÓN MECANIZADA REALIZADA DE ACUERDO CON LOS MÉTODOS DEFINIDOS EN LA NTC 5375**

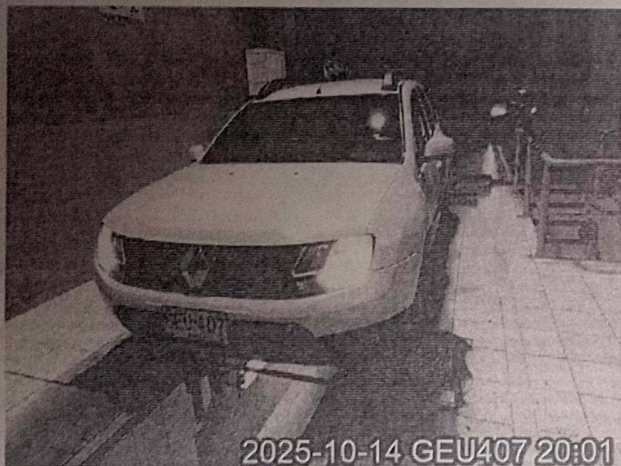
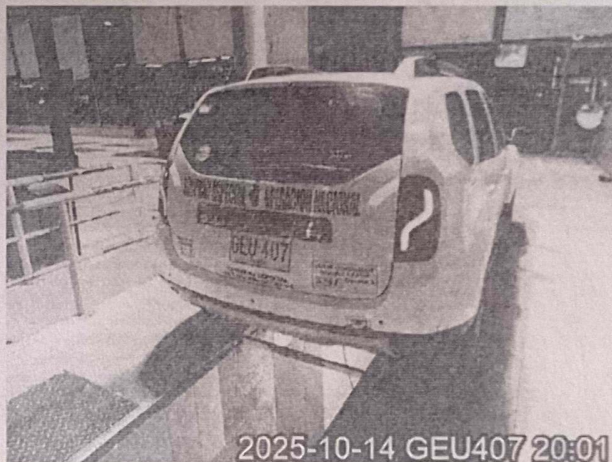
Eje1 derecha 1 5.33mm ; Eje2 derecha 1 5.21mm ; Eje1 izquierda 1 5.32mm ; Eje2 izquierda 1 5.89mm ; Llanta de repuesto 3.22mm ;
