CENTRO DE DIAGNOSTICO AUTOMOTOR PLAZA NORTE 1  
Carrera 2 # 58-35 Barrio Santana, Tunja, Boyacá  
Nit:901185186-3 Tel: 573232249627

## B. RESULTADOS DE LA INSPECCIÓN MECANIZADA REALIZADA DE ACUERDO CON LOS MÉTODOS DEFINIDOS POR LA NTC 5375; NTC 6218; NTC 6282.

#### EL RESULTADO DE LA REVISIÓN PREVENTIVA, NO INFLUYE EN EL RESULTADO DE REVISIÓN TÉCNICO MECÁNICA

NOTA: Este documento no es válido como Informe de Revisión Técnico Mecánica y Emisiones Contaminantes.

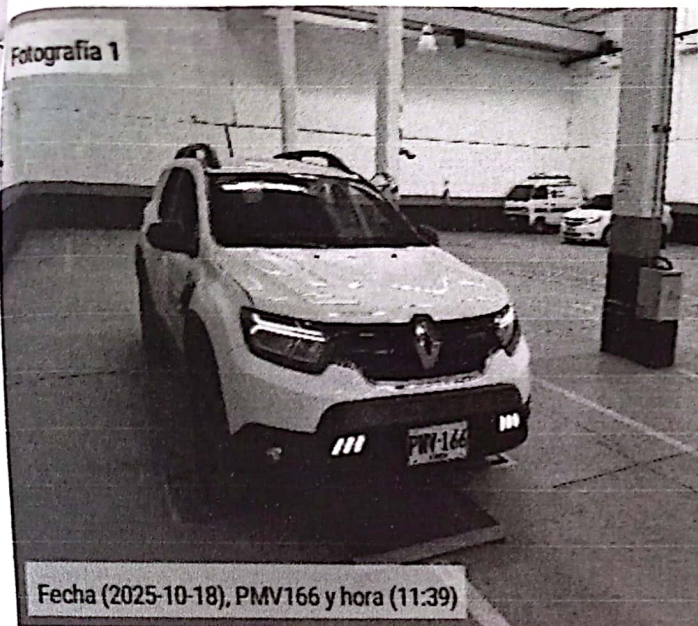
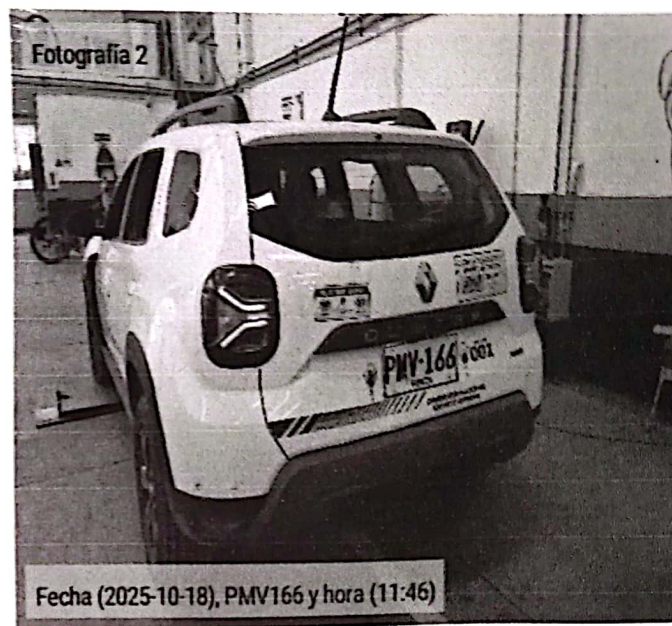
G. REGISTRO FOTOGRÁFICO DE LA REVISIÓN

| Código | Descripción | Grupo | Tipo de defecto | |
|---|---|---|---|---|
| 1.1.12.38.1 | Pérdidas de aceite sin goteo continuo. | Motor | | X |

(Motor) humedad motor
