## RESULTADOS DE LA INSPECCIÓN

CDA  
RUEDE SEGUROCDA RUEDE SEGURO LTDA. NIT. 906175215-1  
Calle 13 No 43-62, BOGOTÁ, D.C. (BOGOTÁ)  
TEL: 7450298

| LTK702 | Colombia | Público | Microbus | Mercedes benz | Sprinter 915 c |

## B. RESULTADOS DE LA INSPECCIÓN MECANIZADA REALIZADA DE ACUERDO CON LOS MÉTODOS DEFINIDOS EN LA NTC 5375

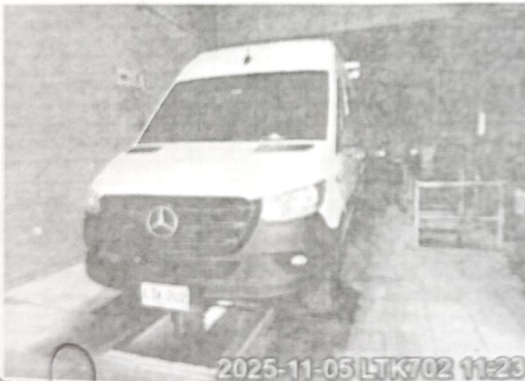
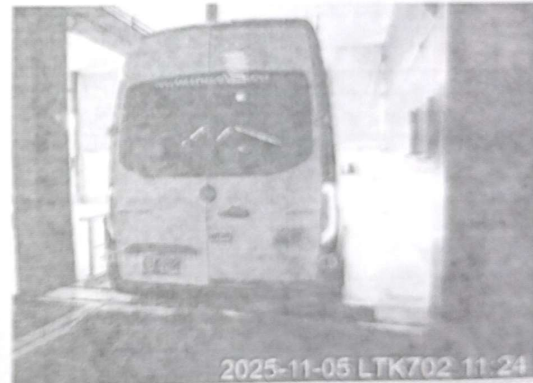
Eje1 derecha 17.32mm ; Eje2 derecha 17.83mm ; Eje1 izquierda 17.12mm ; Eje2 izquierda 17.87mm ; Llant de repuesto 4.22mm.
