REPÚBLICA DE COLOMBIA  
MINISTERIO DE TRANSPORTE

CDA CARMOTOS MIX  
AV. Carrera 86 # 13A-66/70, Bogotá, D.C., Bogotá, D.C.  
NIT 901448044-6 Tel: 3108800284  
gerencia@cdacarmotos.com

| 3. DATOS DEL VEHÍCULO | | | | | |
|---|---|---|---|---|---|
| Placa | NUW645 | País | COLOMBIA | Servicio | PÚBLICO |

# B. RESULTADOS DE LA INSPECCIÓN MECANIZADA REALIZADA DE ACUERDO CON LOS MÉTODOS DEFINIDOS POR LA NTC 5375; NTC 6218; NTC 6282.

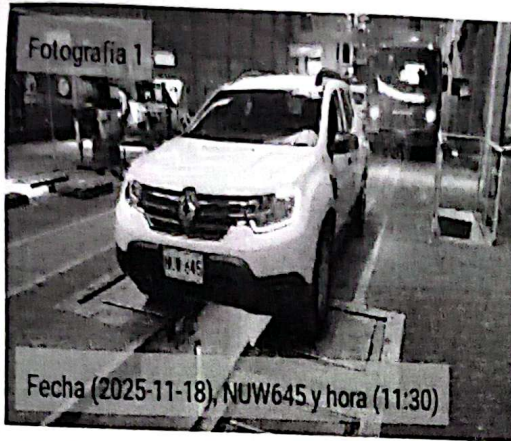
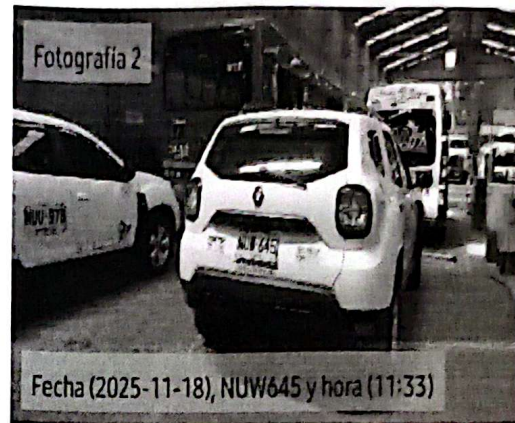
G. REGISTRO FOTOGRÁFICO DE LA REVISIÓN

OMAR YECID CAYCEDO TORRES (Toma De Fotos 1-Pruebas Visuales-Alineación De Luces)-LUCERO PINZON MALAGON (Toma De Fotos 2)-
