# RESULTADOS DE LA INSPECCIÓN

**RUEDA SEGURO** CDA RUEDA SEGURO LTDA, NIT. 900170215-1  
Calle 13 No 43-62, BOGOTÁ, D.C. (BOGOTÁ)  
TEL. 7450298

| Placa<br>JYO936 | País<br>Colombia | Servicio<br>Público | Clase<br>Camioneta | Marca<br>Ford | Línea<br>Ranger xl |

## B. RESULTADOS DE LA INSPECCIÓN MECANIZADA REALIZADA DE ACUERDO CON LOS MÉTODOS DEFINIDOS EN LA NTC 6375

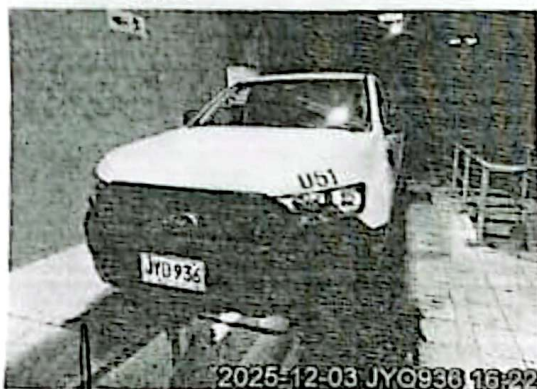
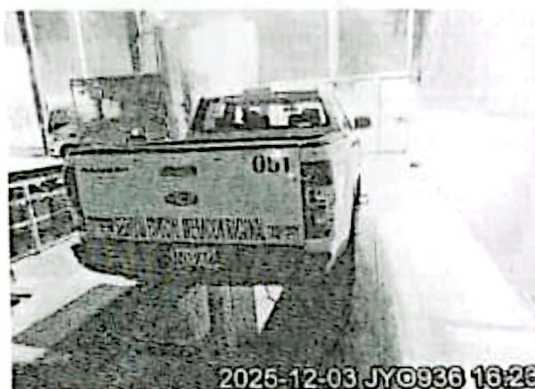
Eje1 derecha 1 4.30mm ; Eje2 derecha 1 4.77mm ; Eje1 izquierda 1 4.22mm ; Eje2 izquierda 1 4.46mm ; Llanta de repuesto 5.02mm ;
