REPUBLICA DE COLOMBIA  
MINISTERIO DE TRANSPORTE

CDA RIMAR  
CR 1C # 6-45 LOTE 2 SECTOR 1C, Restrepo, Meta  
Nit: 901403446-1 Tel: 3234383211  
cdarimarrestrepo@gmail.com

B. RESULTADOS DE LA INSPECCIÓN MECANIZADA REALIZADA DE ACUERDO CON LOS MÉTODOS DEFINIDOS POR LA NTC 5375; NTC 6218; NTC 6282.

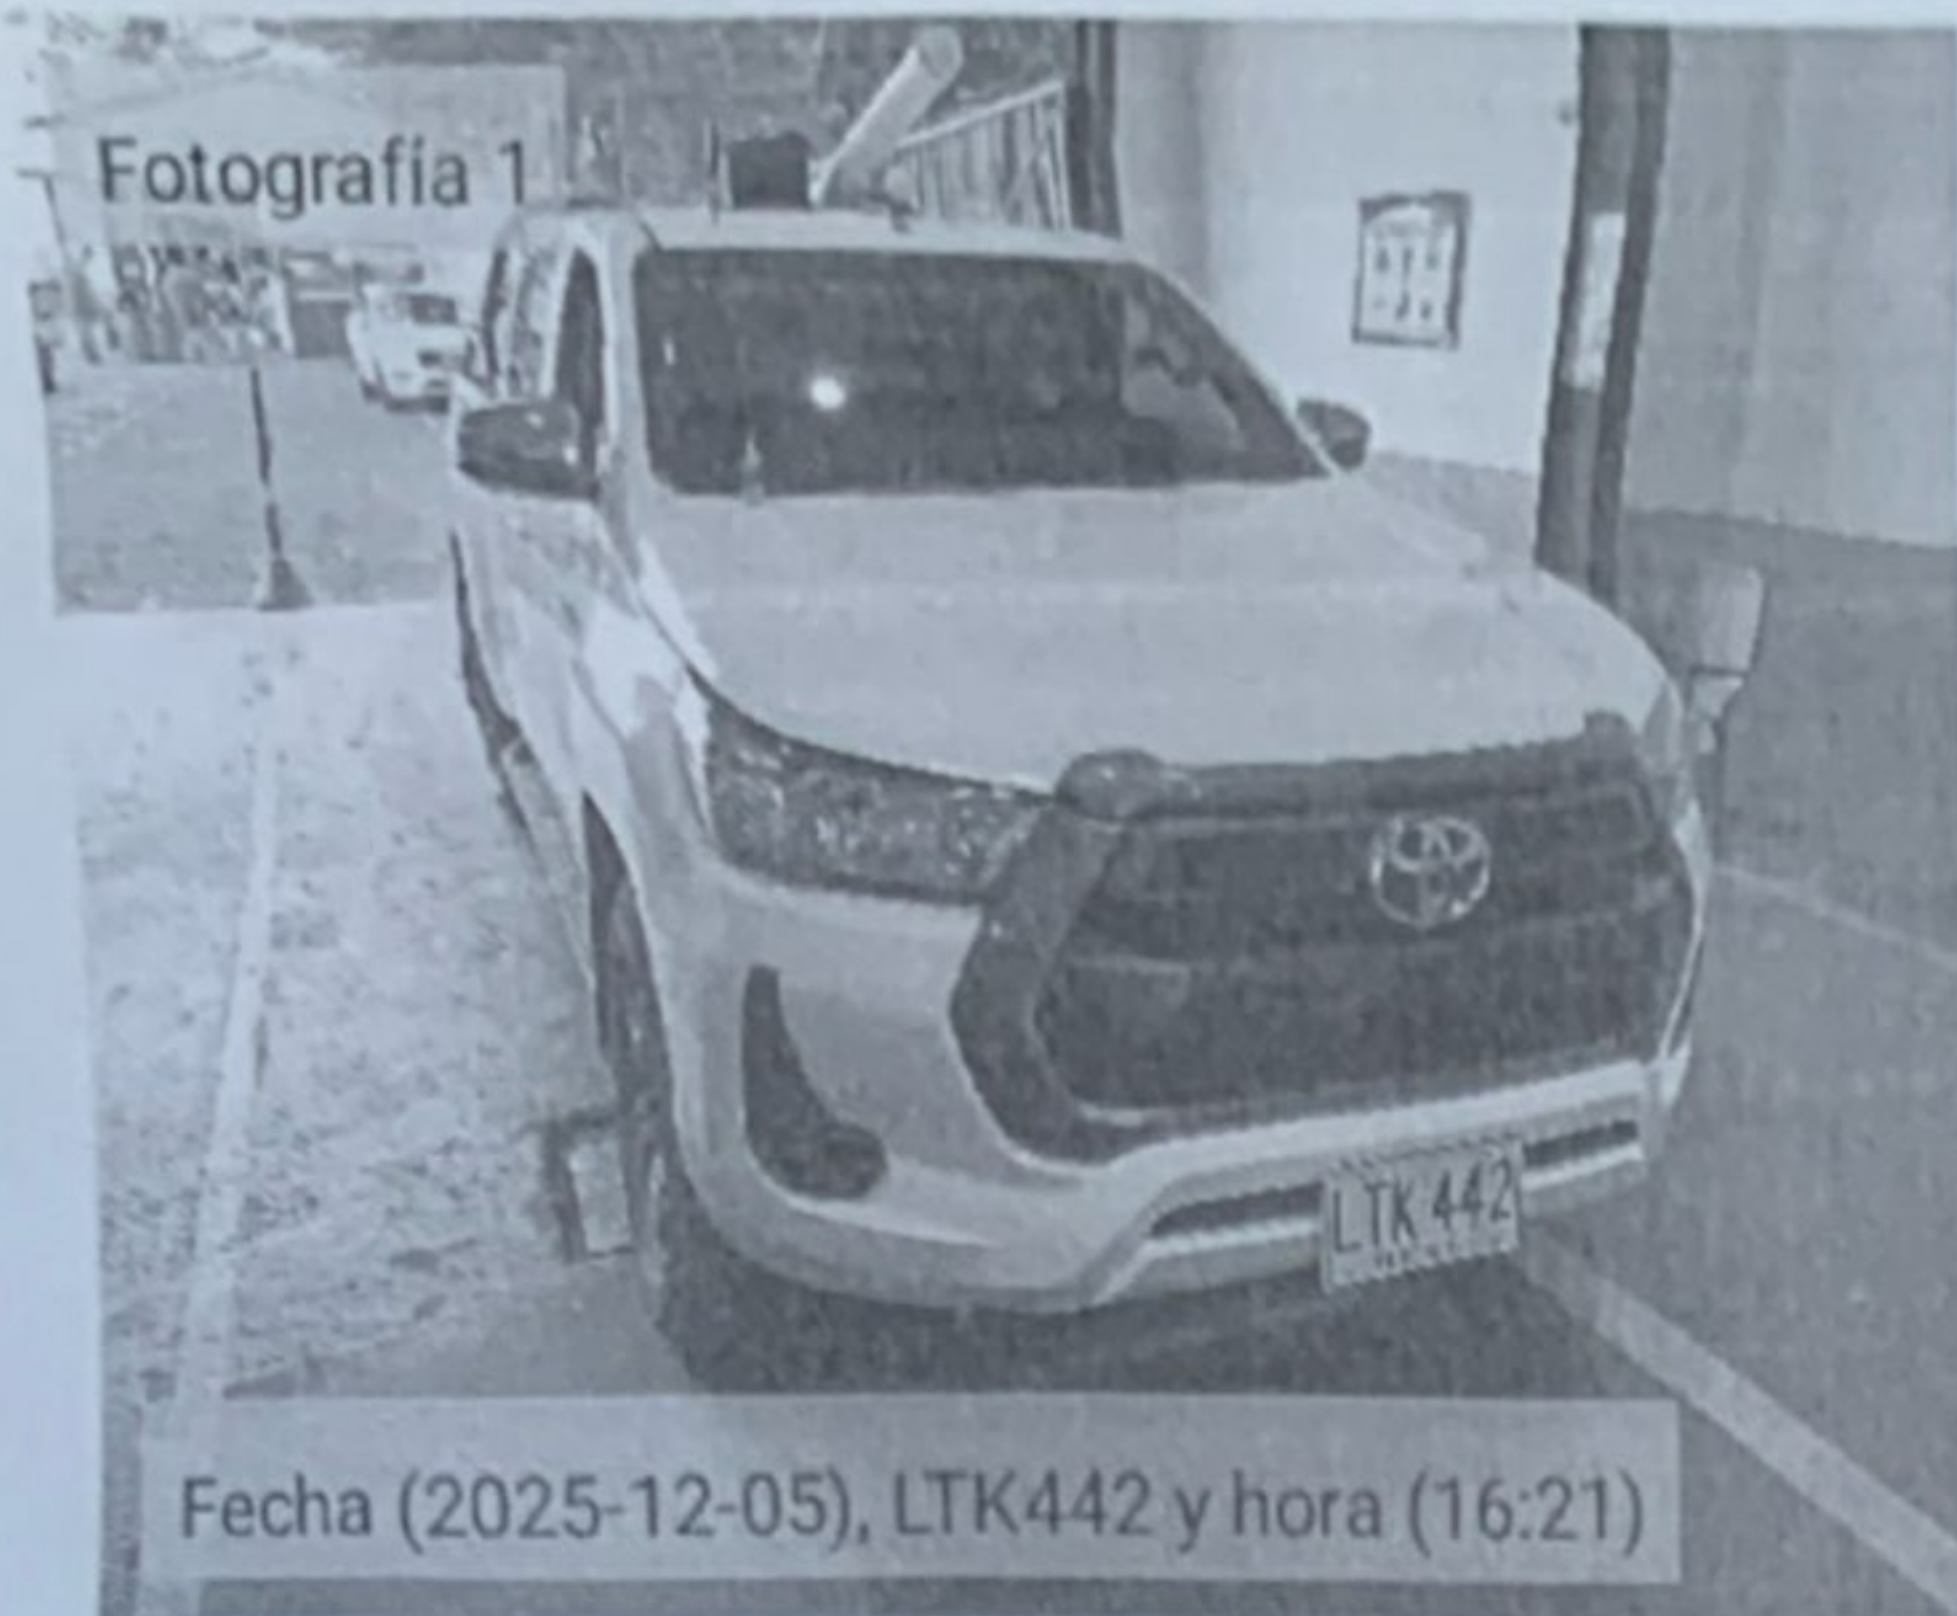
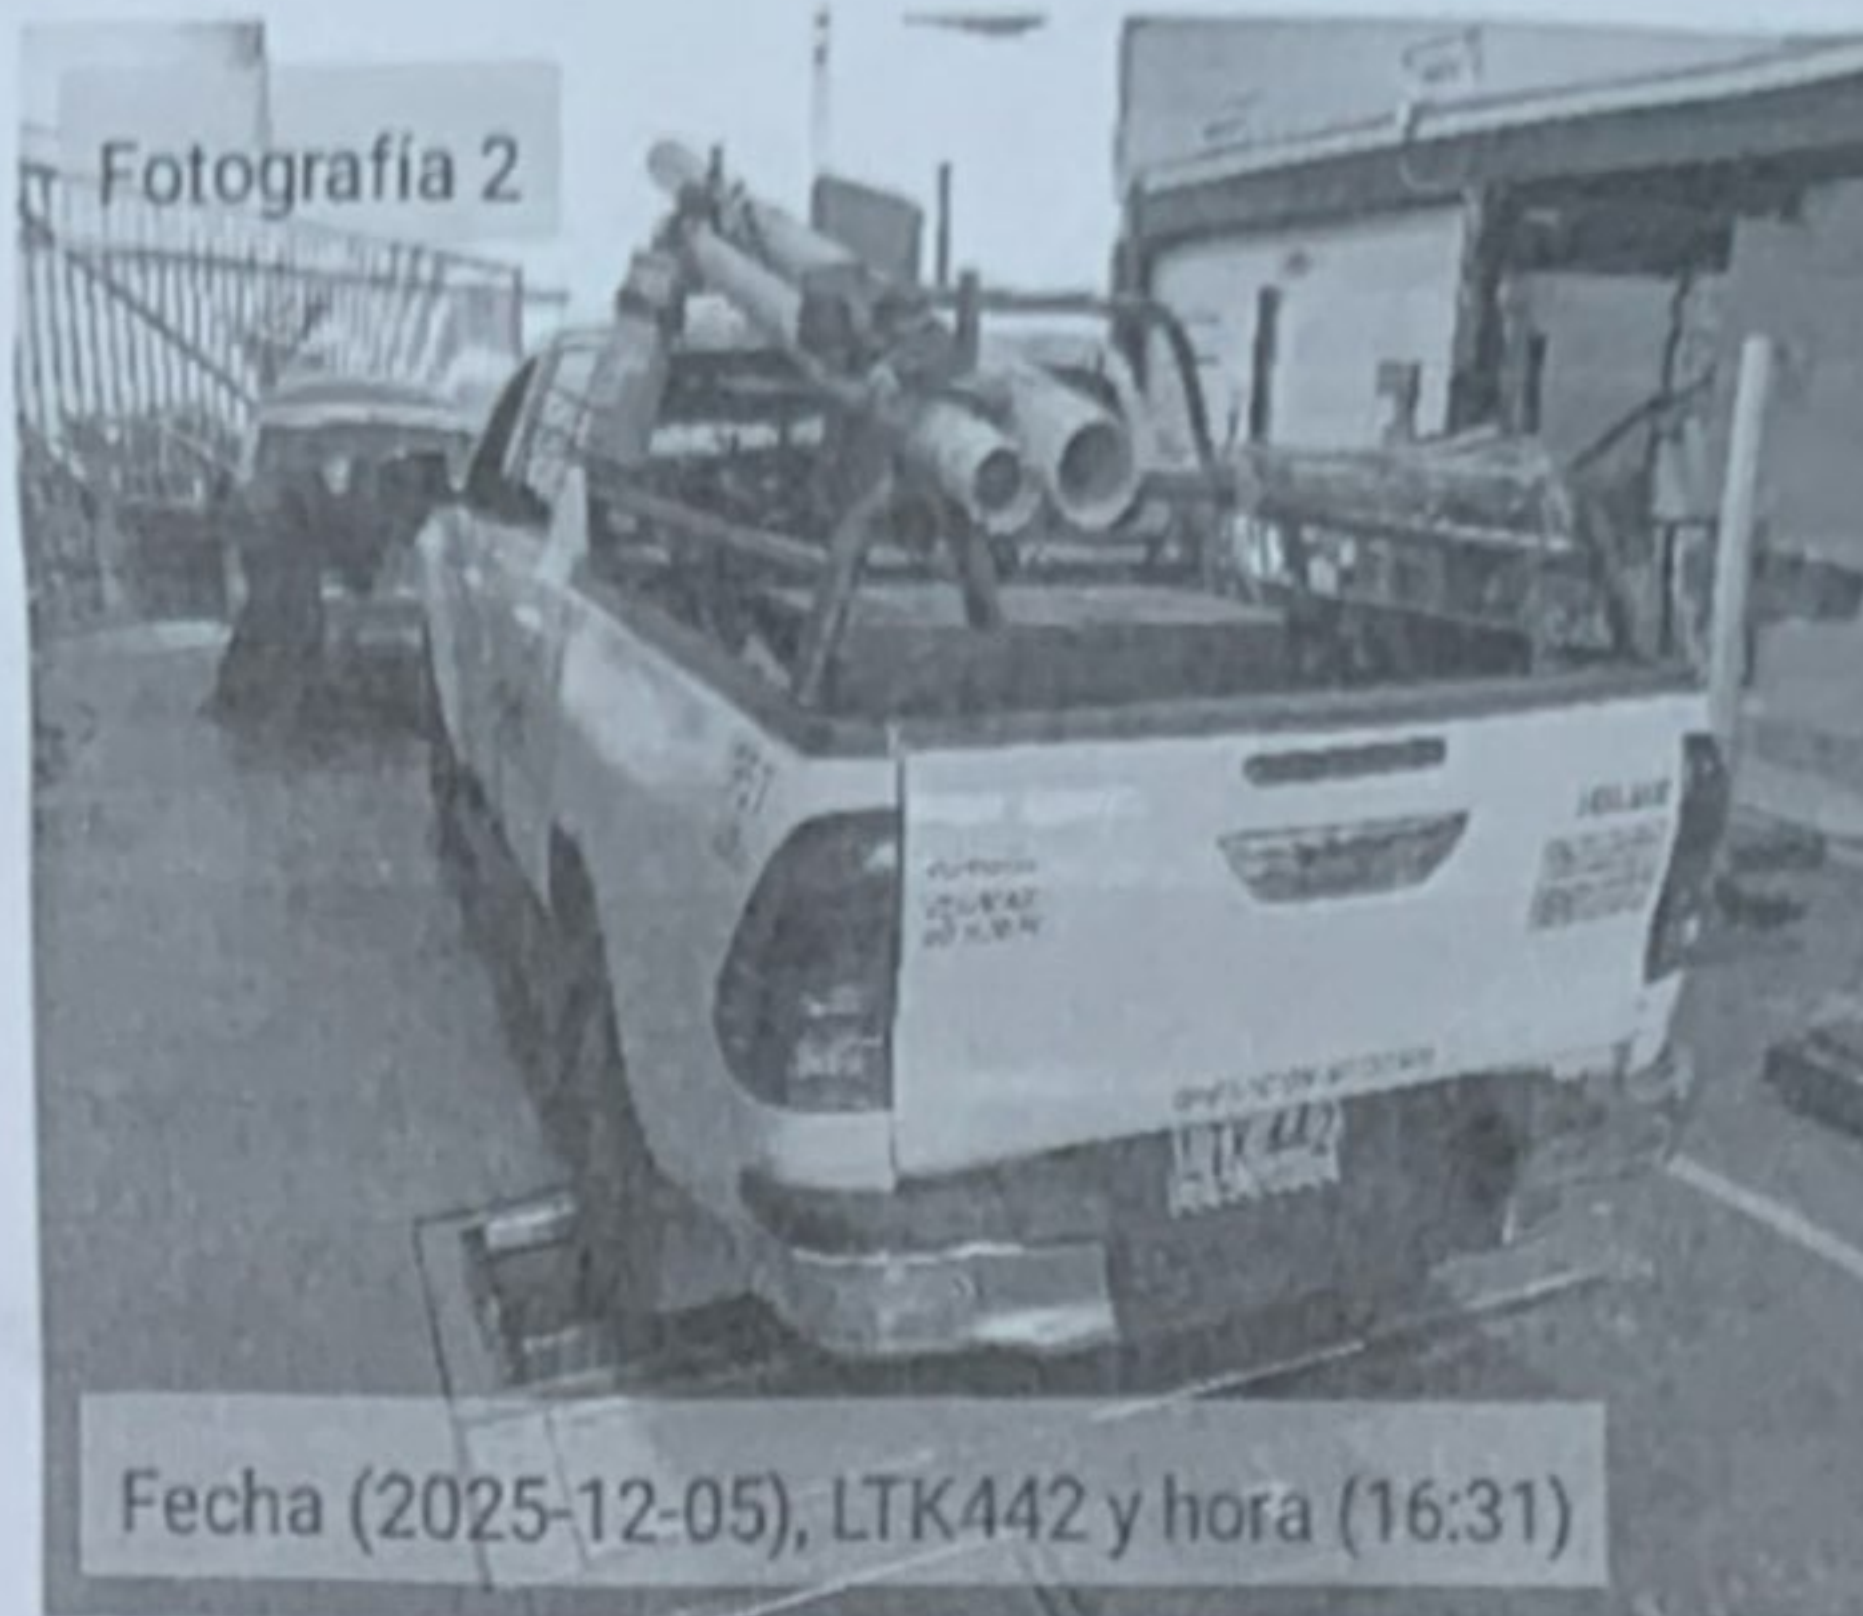
## G. REGISTRO FOTOGRÁFICO DE LA REVISIÓN

Código	Descripción	Grupo	Tipo de defecto	
			A	B
1.1.1.1.7	Corrosión o mal estado de la carrocería	Revisión Exterior		X
1.1.1.1.13	Mal estado de parachoques y/o defensas	Revisión Exterior		X
TOTAL			0	2

(Revisión Exterior) parachoques con golpes, carrocería con rayones y golpes
