RESULTADOS DE LA INSPECCIÓN

CERTIFICADO NACIONAL TECNOMECANICO S.A., NIT: 8040171887  
VIA A GIRON KM 2, BUCARAMANGA (SANTANDER)  
TEL: 6319999

B. RESULTADOS DE LA INSPECCIÓN MECANIZADA REALIZADA DE ACUERDO CON LOS MÉTODOS DEFINIDOS EN LA NTC 5375

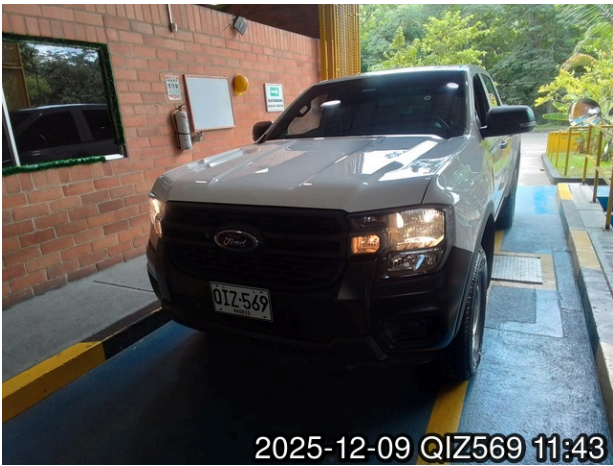
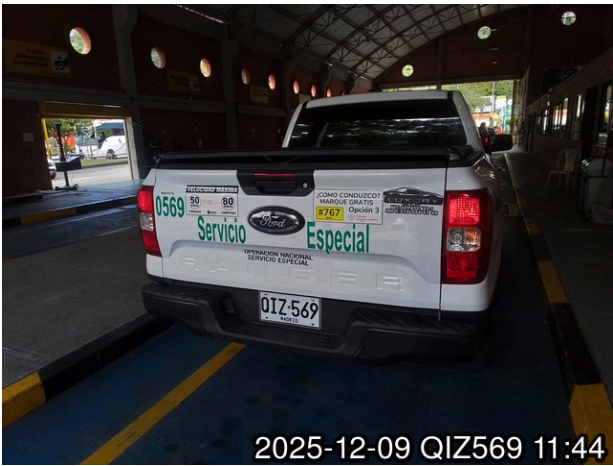
Carlos Ernesto Posada Cadena [Alineación, peso, suspensión y frenos], Jhon Edinson Romero Garnica [Profundidad de labrado], Brajhan Jhair Garavito Alfonso [Foto trasera], Brajhan Jhair Garavito Alfonso [Foto delantera], Jhon Edinson Romero Garnica [Tercera placa],
