RESULTADOS DE LA INSPECCIÓN

CDA SUPERCARS, NIT: 900187562-5
CII 44 # 27-90, BARRANQUILLA (ATLANTICO)
TEL: 3797777

B. RESULTADOS DE LA INSPECCIÓN MECANIZADA REALIZADA DE ACUERDO CON LOS MÉTODOS DEFINIDOS EN LA NTC 5375

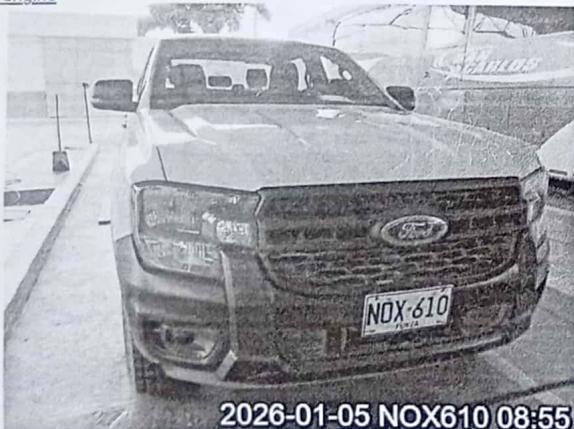
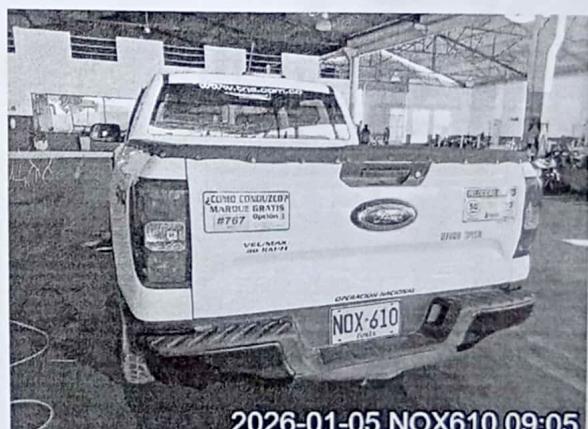
Código	Descripción	Grupo	Tipo de defecto	
			A	B
	Testigos o indicadores encendidos en el tablero de instrumentos que indican falla			X
Total			0	1

; Check engine
