RESULTADOS DE LA INSPECCIÓN

CENTRO DE DIAGNOSTICO AUTOMOTOR LUIS CARLOS GALAN, NIT: 901307538  
 CALLE 28 #23 60 LOCAL 3A, SINCELEJO (SUCRE)  
 TEL: 3205695639

Placa JTY801	País Colombia	Servicio Público	Clase Camioneta	Marca Ford	Línea Ranger
Modelo 2021	No. de licencia de tránsito 10033891982	Fecha Matrícula 2021-03-06	Color Blanco artico	Combustible Diesel	VIN o Chasis 8AFAR23L9MJ229488
No. Motor SA2QMJ229488	Tipo Motor DIESEL	Cilindraje 3198	Kilometraje 190582	Número de Sillas 4	Vidrios Polarizados SI ( ) NO ( )
					Blindaje SI ( ) NO (X)

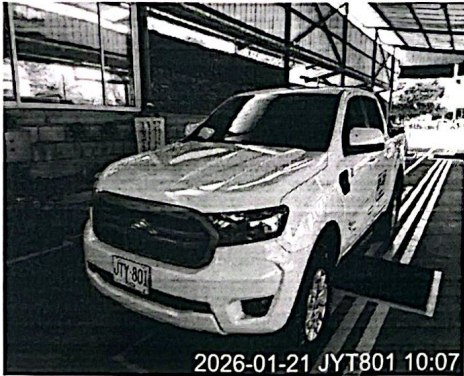
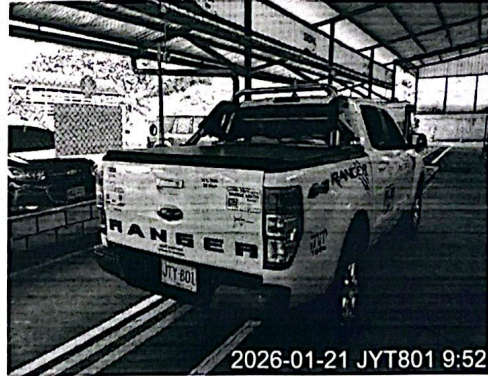
Código	Descripción	Grupo	Tipo de defecto	
			A	B
	Pérdidas de aceite sin goteo continuo	6.12 Motor		X
	Pérdidas de aceite sin goteo continuo en la transmisión o la caja	6.14 Transmisión		X
Total			0	2

: Fuga sin goteo en motor  
 : Fuga sin goteo en caja
