RESULTADOS DE LA INSPECCIÓN

3. DATOS DEL VEHICULO						
Placa GUZ820	País Colombia	Servicio Público	Clase Campero	Marca Renault	Línea Duster	
Modelo 2021	No. de licencia de tránsito 10031011667	Fecha Matrícula 2020-10-23	Color Blanco glacial (v)	Combustible Gas - gasolina	VIN o Chasis 9FBHRS5B3MM562173	
No. Motor E410C259606	Tipo Motor OTTO	Cilindraje 1998	Kilometraje 91542	Número de Sillas 5	Vidrios Polarizados SI ( ) NO ( )	Blindaje SI ( ) NO (X)

B. RESULTADOS DE LA INSPECCIÓN MECANIZADA REALIZADA DE ACUERDO CON LOS MÉTODOS DEFINIDOS EN LA NTC 5375

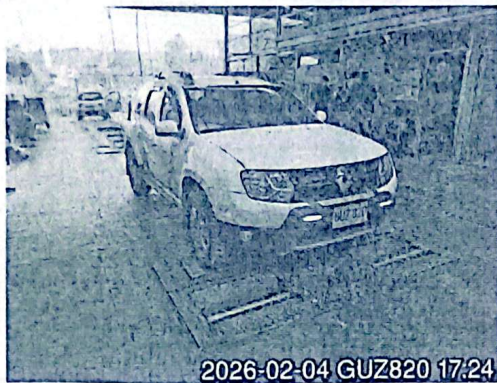
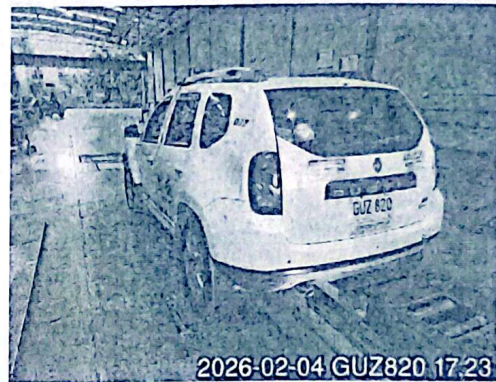
Eje1 derecha 1 4.62mm ; Eje2 derecha 1 4.10mm ; Eje1 izquierda 1 3.82mm ; Eje2 izquierda 1 4.18mm ; Llanta de repuesto 4.54mm ;
