**RESULTADOS DE LA INSPECCIÓN**

CENTRO DE DIAGNÓSTICO AUTOMOTOR LA PERLA, NIT: 9002157758  
 KM 1 VIA DUITAMA PAIPA SEC HIGUERAS, DUITAMA (BOYACA)  
 TEL: 311 854 8379 - 3133561471

| Placa<br>QIZ569 | País<br>Colombia | Servicio<br>Público | Clase<br>Camioneta | Marca<br>Ford | Línea<br>Ranger |

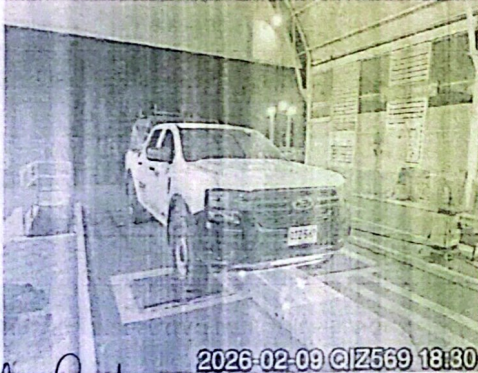
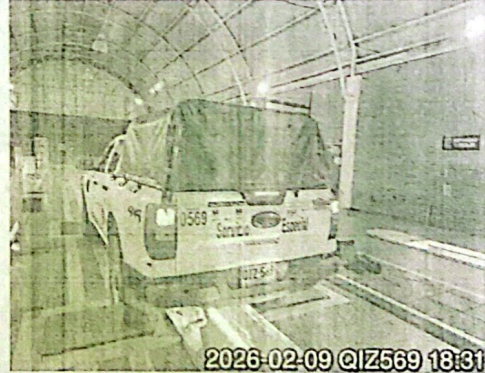
| Código | Descripción | Grupo | Tipo de defecto | |
|--|---|---|---|---|
| Mal estado de parachoques y/o defensas | | 6.1 Revisión exterior | X | |
