**RESULTADOS DE LA INSPECCIÓN**

CDA SUPERCARS LA CORDIALIDAD, NIT: 900187562-5  
 CARRERA 6 N 94-77, BARRANQUILLA (ATLANTICO)  
 TEL: 3240728

**B. RESULTADOS DE LA INSPECCIÓN MECANIZADA REALIZADA DE ACUERDO CON LOS MÉTODOS DEFINIDOS EN LA NTC 5375**

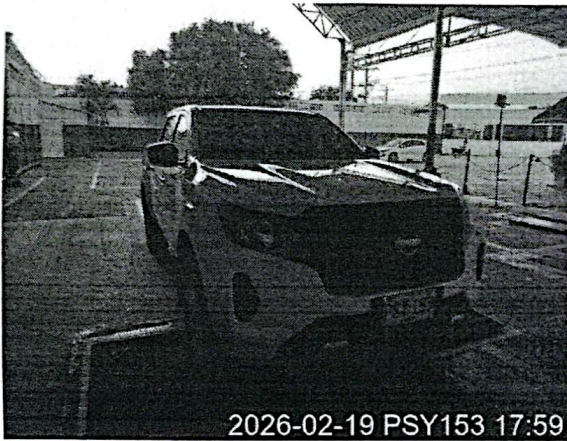
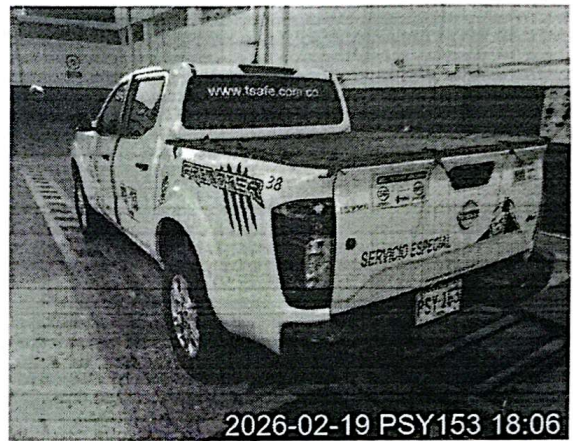
Erick Jose Rua Fuentes [Alineación de luces], Erick Jose Rua Fuentes [Foto delantera], Erick Jose Rua Fuentes [Inspección sensorial exterior], Erick Jose Rua Fuentes [Inspección sensorial inferior], Adalberto Junior Cumplido Cantillo [Foto trasera], Adalberto Junior Cumplido Cantillo [Profundidad de labrado], Erick Jose Rua Fuentes [Inspección sensorial motor], Erick Jose Rua Fuentes [Tercera placa], Erick Jose Rua Fuentes [Inspección sensorial interior], Adalberto Junior Cumplido Cantillo [Alineación, peso, suspensión y frenos],
