RESULTADOS DE LA INSPECCIÓN

DIAGNOSTIYA LTDA, NIT: 900117669-5
Cr 73A 77A 62, BOGOTA, D.C. (BOGOTA)
TEL: 7450298

Placa LSY674	País Colombia	Servicio Público	Clase Camioneta	Marca Jac	Línea E2(hfc7001eav3)
Modelo 2024	No. de licencia de transito 10030116573	Fecha Matricula 2023-09-27	Color Blanco	Combustible Electrico	VIN o Chasis LJ1EEASR2R4701536
No. Motor 1P414112	Tipo Motor ELECTRICO	Cilindraje 0	Kilometraje 45625	Número de Sillas 5	Vidrios Polarizados SI () NO ()
					Blindaje SI () NO (X)

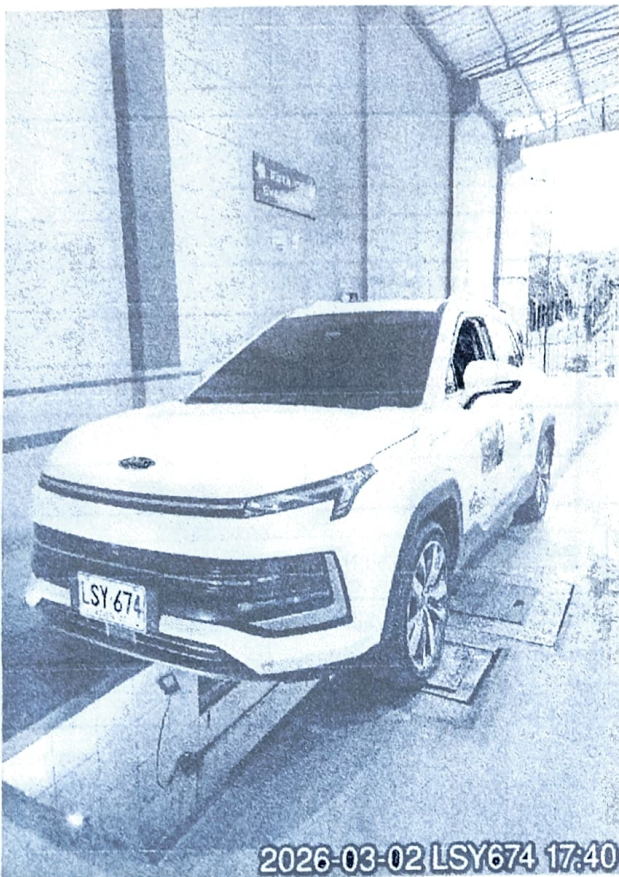
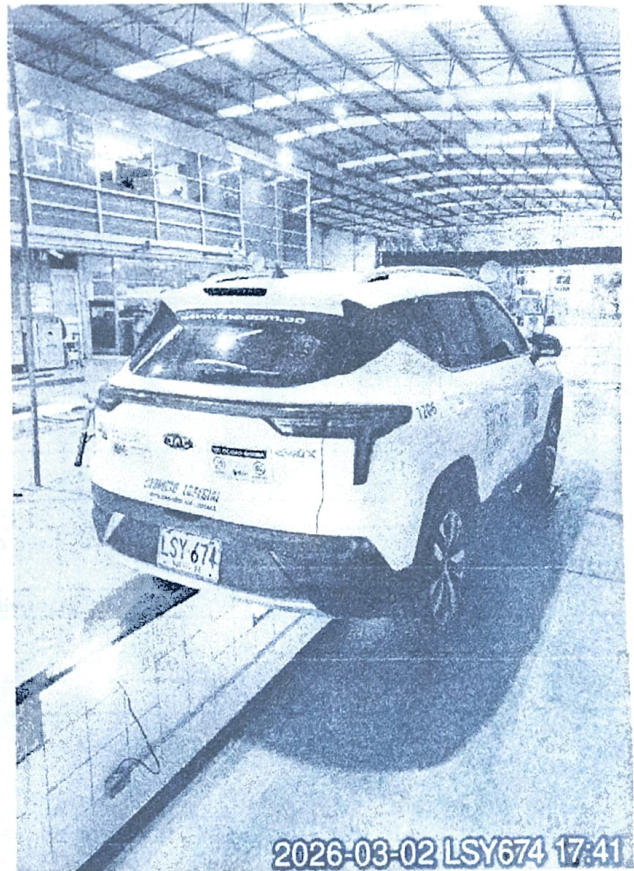
David Leonardo Ruiz Ballen [Alineación, peso, suspensión y frenos], David Leonardo Ruiz Ballen [Foto delantera], Carlos Humberto Quintana Muñoz [Profundidad de labrado], David Leonardo Ruiz Ballen [Foto trasera].
