FORMATO DE REVISIÓN PREVENTIVA #000535

Centro de Diagnostico
Automotor Madelena

PLACA: GUX075	PAÍS: Colombia	CIUDAD: BOGOTA	SERVICIO: Publico
MARCA: RENAULT	LÍNEA: DUSTER	CLASE: CAMPERO	COLOR: BLANCO GLACIAL (V)
TIPO DE CARROCERÍA: WAGON	COMBUSTIBLE: Gas-Gasolina	CILINDRAJE 1998	KILOMETRAJE 89637
LICENCIA DE TRANSITO: 10034596107	MODELO: 2021	FECHA DE MATRICULA: 2020-06-23	NÚMERO DE PASAJEROS 4
VIN O CHASIS 9FBHSR5B3MM425309	NÚMERO MOTOR E410C249256	FECHA VENCIMIENTO SOAT 2026-06-21	FECHA VENCIMIENTO GNV 2026-06-21

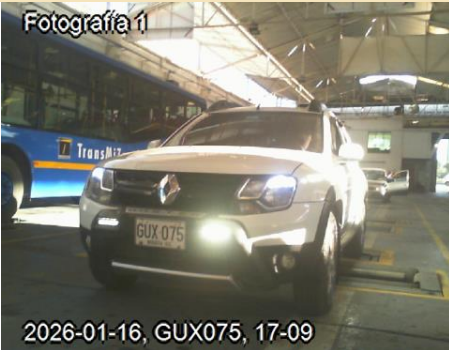
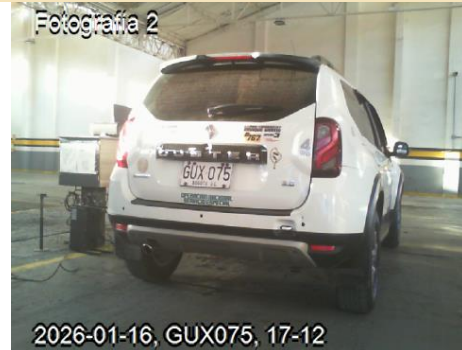
REGISTRO FOTOGRÁFICO

CODIGO	DESCRIPCIÓN	GRUPO	TIPO DE DEFECTO	
			A	B
1.1.12.38.1	PERDIDAS DE ACEITE SIN GOTEÓ CONTINUO.	MOTOR		B
