RESULTADOS DE LA INSPECCIÓN

**RUEDA SEGURO** CDA RUEDE SEGURO LTDA, NIT: 900170215-1  
 Calle 13 No 43-02, BOGOTA, D C (BOGOTA)  
 TEL: 7450298

3. DATOS DEL VEHICULO							
Placa GUX133	Pais Colombia	Servicio Público	Clase Camioneta	Marca Kia	Linea Niro		
Modelo 2021	No. de licencia de tránsito 10021947675	Fecha Matrícula 2020-11-05	Color Blanco	Combustible Gasolina - electrico	VIN o Chasis KNACB81CGM5384023		
No. Motor G4LELS638576	Tipo Motor OTTO	Cilindraje 1580	Kilometraje 87099	Número de Sillas 3	Vidrios Polarizados SI ( ) NO ( )	Blindaje SI ( ) NO (X)

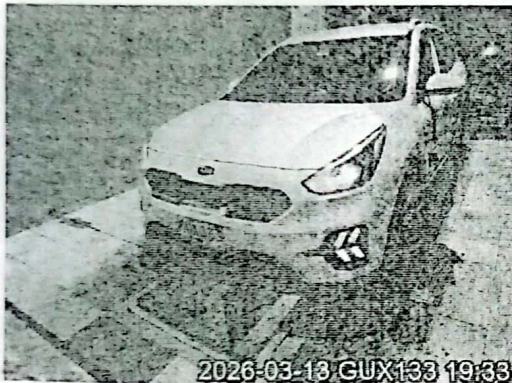
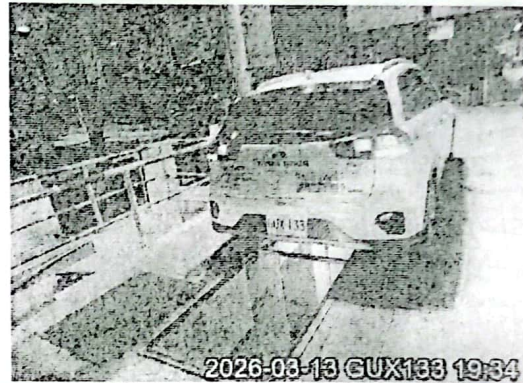
Eje1 derecha 1 4.12mm ; Eje2 derecha 1 4.02mm ; Eje1 izquierda 1 4.30mm ; Eje2 izquierda 1 4.09mm ; Llanta de repuesto 4.98mm ;
