RESULTADOS DE LA INSPECCIÓN

B. RESULTADOS DE LA INSPECCIÓN MECANIZADA REALIZADA DE ACUERDO CON LOS MÉTODOS DEFINIDOS EN LA NTC 5375

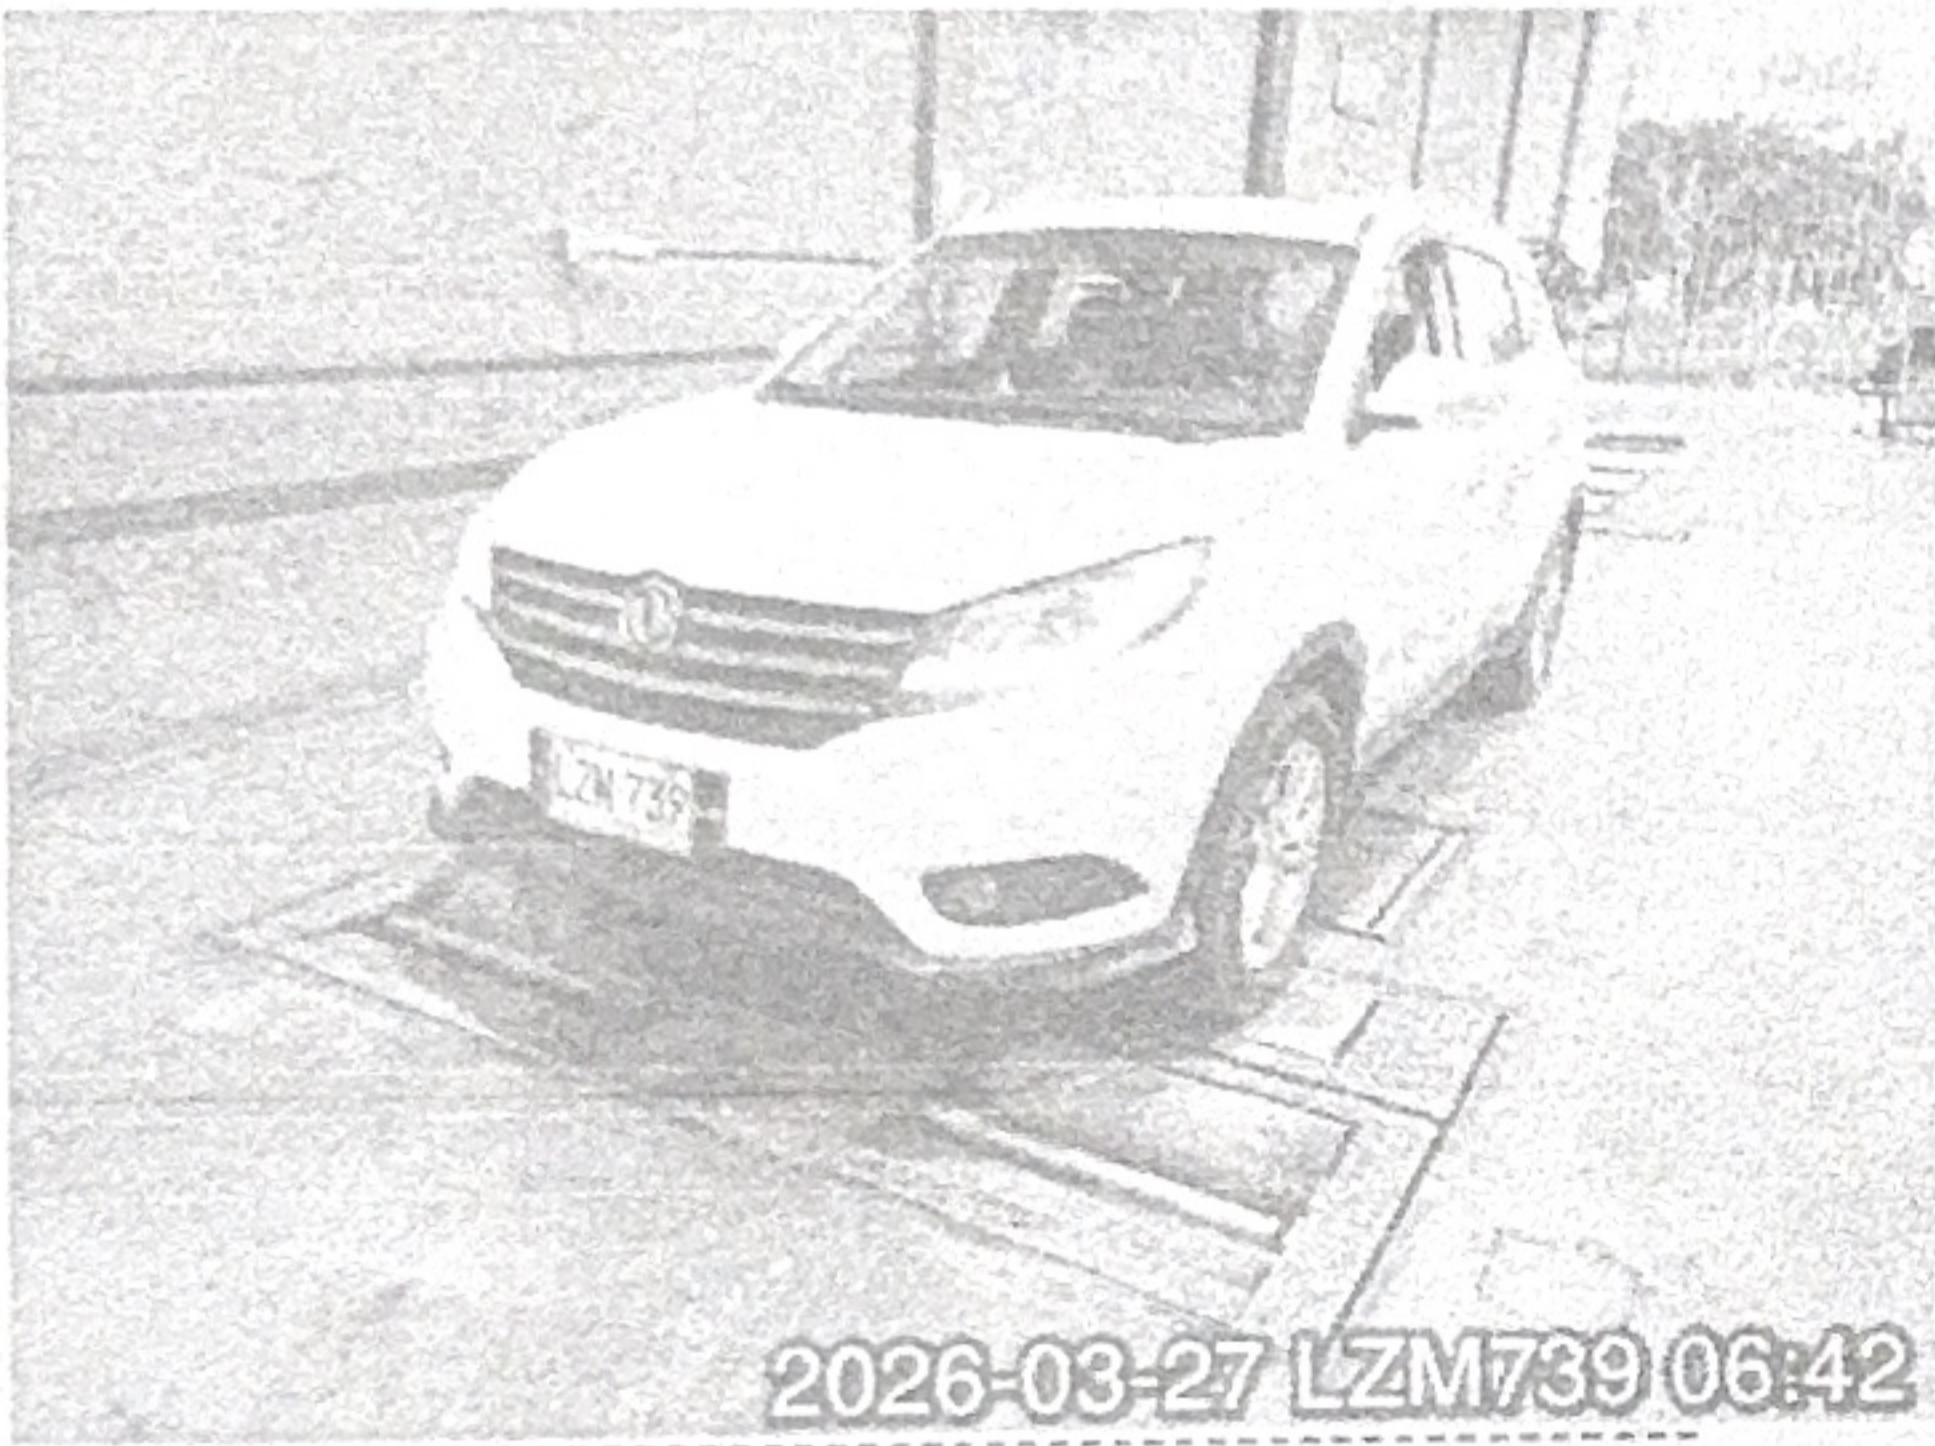
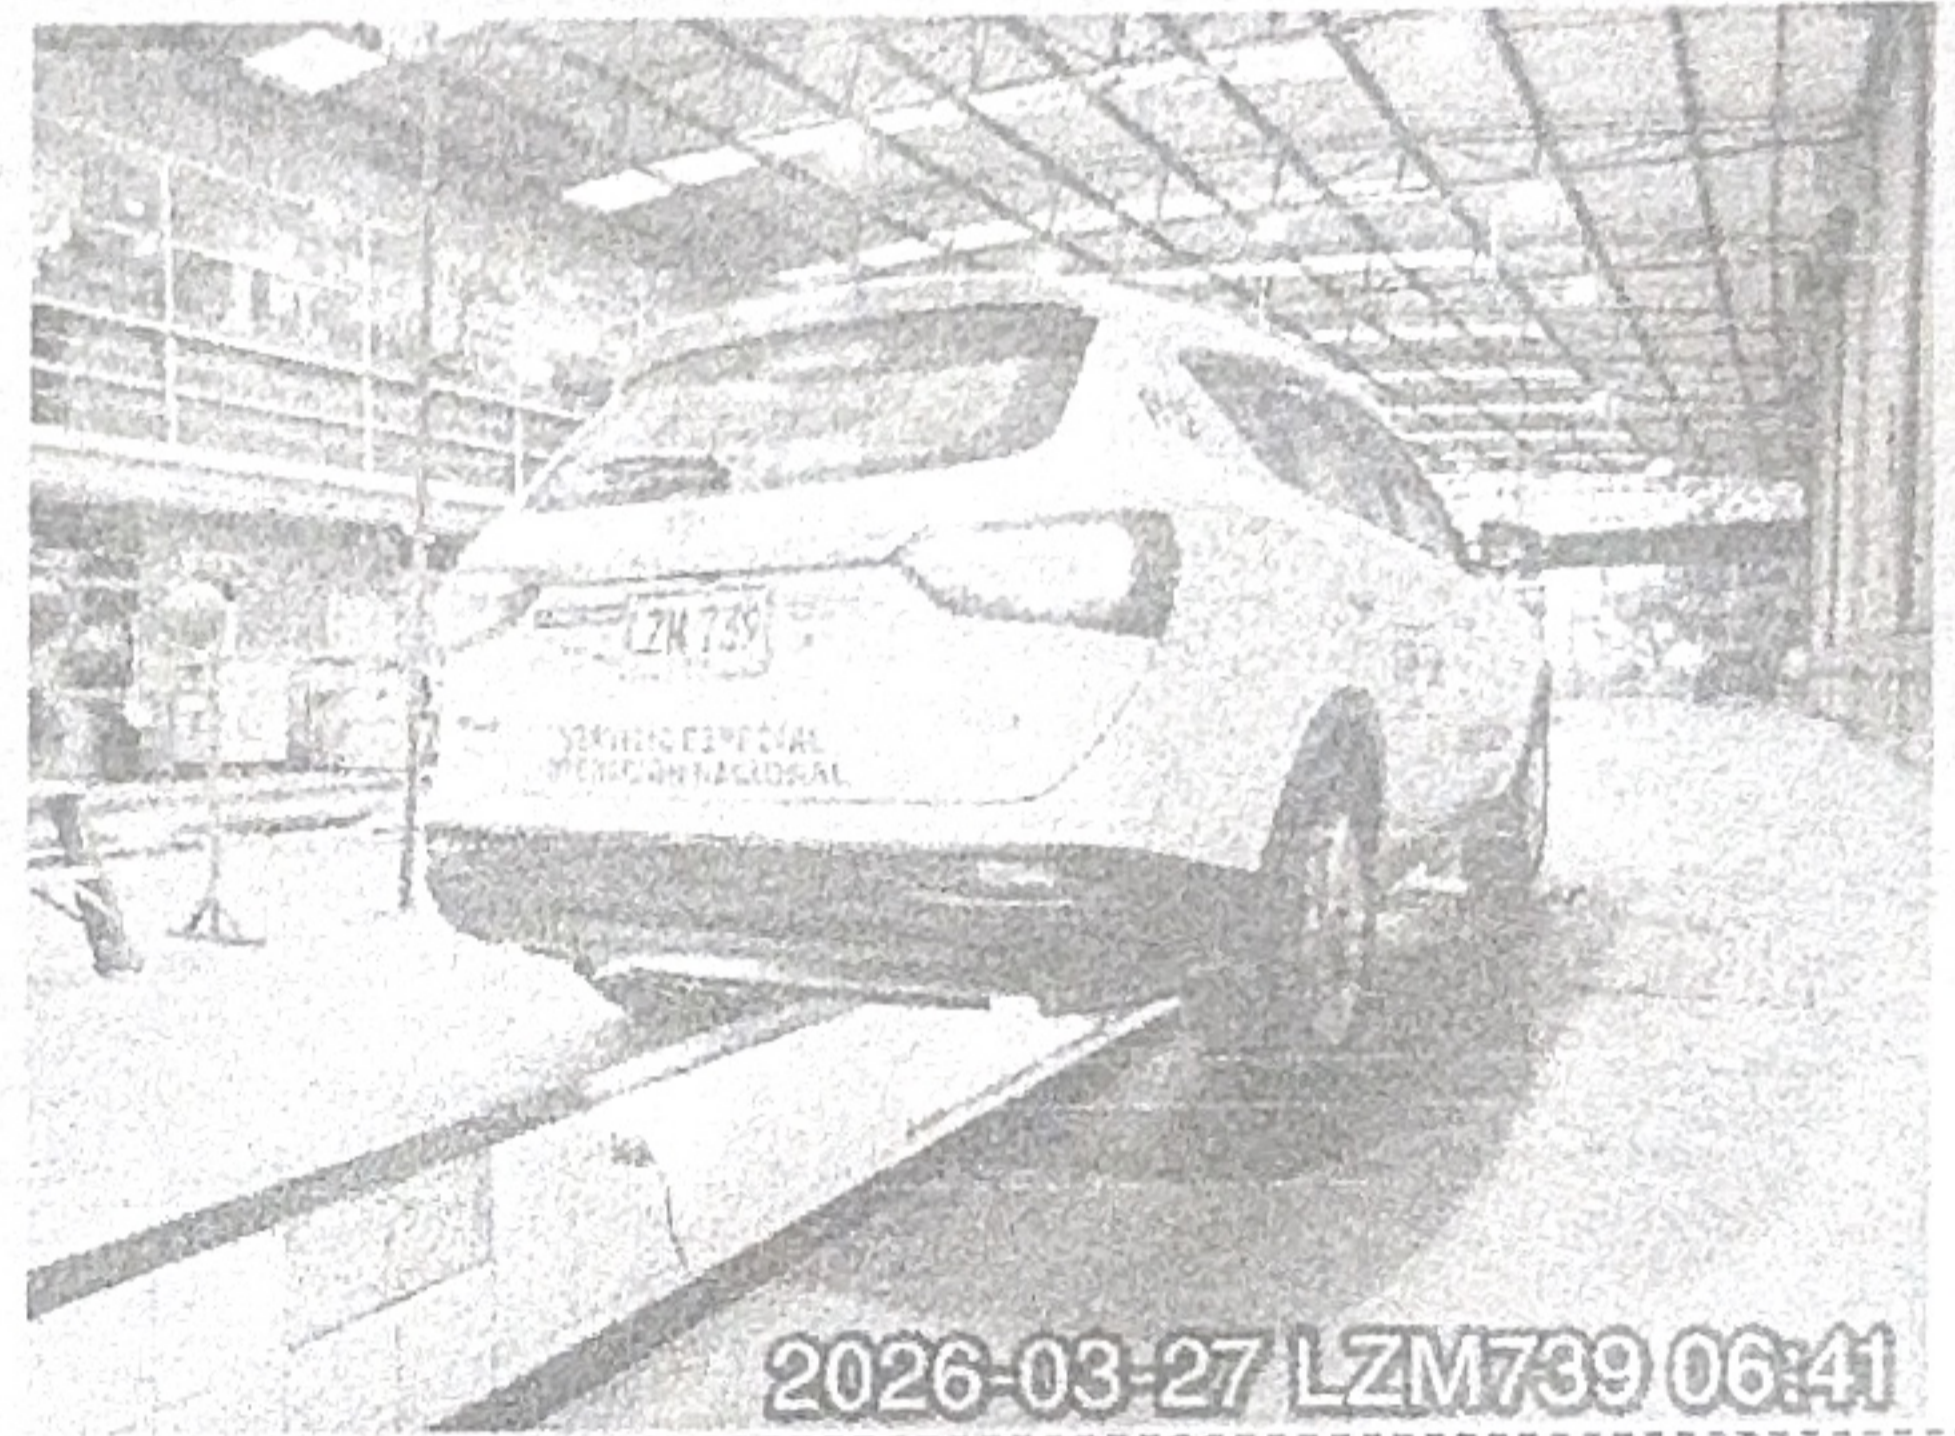
Eje1 derecha 1 3.11mm ; Eje2 derecha 1 3.49mm ; Eje1 izquierda 1 3.28mm ; Eje2 izquierda 1 3.17mm ; Llanta de repuesto 3.00mm ;
