No: 985170

A. INFORMACIÓN GENERAL

Placa: STY747	País: COLOMBIA	Servicio: PÚBLICO	Clase: BUS	Marca: CHEVROLET	Línea: NPR
Modelo: 2011	Número de Licencia de Tránsito 1001137781	Fecha de Matrícula 30/11/2010	Color: BLANCO VER	Combustible / Propulsión DIESEL	VIN o Chasis: 9GCNPR713BB035452
No. de Motor: *853283*	Tipo motor: Diésel	Cilindraje (cm3)(si aplica) 4570	Kilometraje: 395674	No. de Sillas: 29	Vidrios polarizados: SI(X) NO()

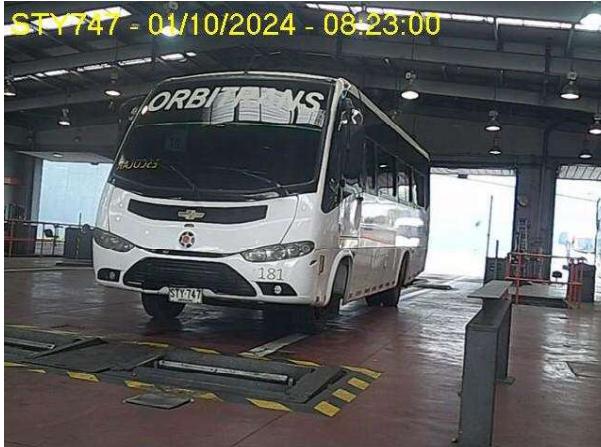
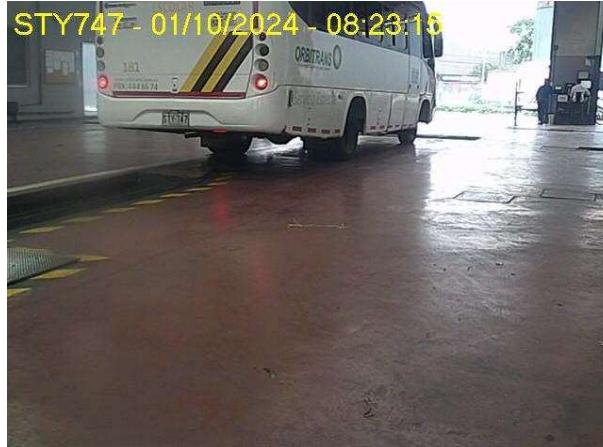
G. FOTOGRAFÍAS TOMADAS

Código	Descripción	Grupo	Tipo de defecto	
			A	B
1.1.12.38	1 Pérdidas de aceite sin goteo continuo.-	2.1.1.		X
		Total	0	1
