**IVESUR Colombia Medellín**

**No: 987499**
**A. INFORMACIÓN GENERAL**
**1. FECHA**

**3. DATOS DEL VEHÍCULO**

| Placa:<br><b>TEK359</b> | País:<br><b>COLOMBIA</b> | Servicio:<br><b>PUBLICO</b> | Clase:<br><b>BUS</b> | Marca:<br><b>CHEVROLET</b> | Línea:<br><b>FRR</b> |

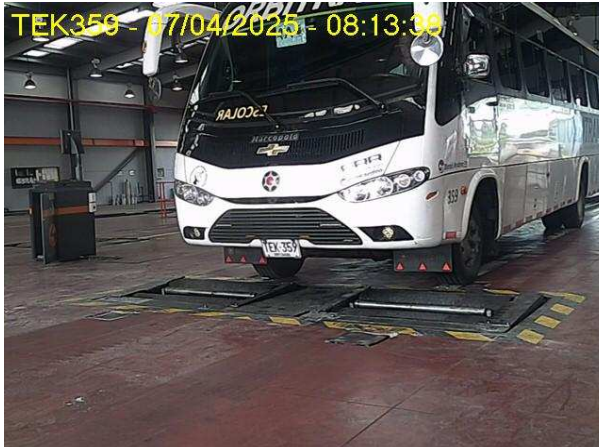
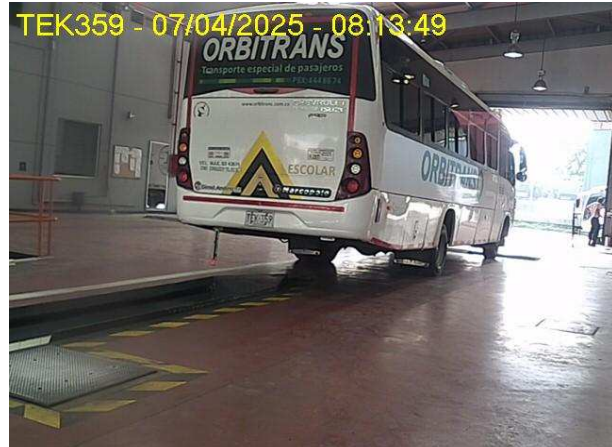
**G. FOTOGRAFÍAS TOMADAS**

Sensorial Exterior/Interior (1009) EDWIN ALEJANDRO MEDINA Alineación al paso (1009) EDWIN ALEJANDRO MEDINA  
Sensorial Bajos (111) NICOLAS ALEJANDRO CASTRO  
Alumbrado (111) NICOLAS ALEJANDRO CASTRO Frenos (111) NICOLAS ALEJANDRO CASTRO Rines y Llantas (111) NICOLAS ALEJANDRO CASTRO  
Foto D. (111) NICOLAS ALEJANDRO CASTRO Foto T. (111) NICOLAS ALEJANDRO CASTRO
